Tilstandsrapport

Enebolig

Trøøhaugen 11, 7690 MOSVIK

Rapportdato: 03.10.2025

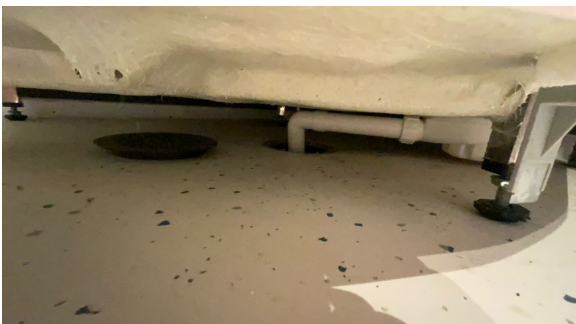
- Når sluket har begrenset tilgang, er det vanskelig å rengjøre sluket og å inspisere den for å oppdage skader i membranen/fuger rundt sluket, som er avgjørende for å forhindre lekkasjer.

Sluk bør kontrolleres godt når det er mulig.
