Tilstandsrapport

Enebolig

Hunstadvegen 10, 2166 OPPAKER

Befaringsdato: 19.03.2026

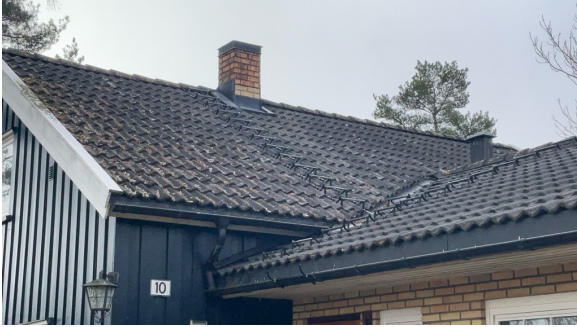
TG2 Nedløp og beslag

Takrenner og nedløp i stål/blekk.

Takrenner, nedløp og beslag bør kontrolleres jevnlig og vedlikeholdes eller skiftes ut ved behov, da synlig slitasje og manglende vedlikehold øker risikoen for lekkasjer og følgeskader.

Konsekvensen av manglende tiltak kan være nedsatt levetid og skader på tilstøtende konstruksjoner. Bygningsdeler kan trenge vedlikehold i løpet av nær fremtid på grunn av alder og avvik.

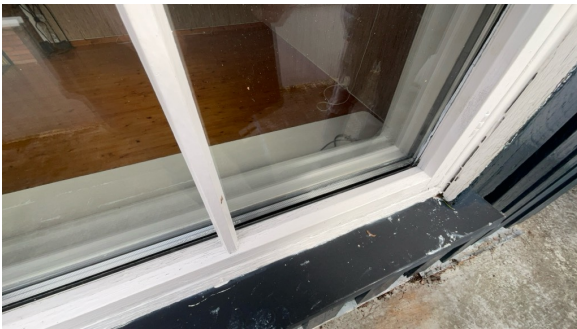
TG 2 Dører

Eldre vinduer og dører har begrenset isolasjonsevne som følge av værslitasje, bruk og utvendig fuktbelastning. Det er også registrert slitasje på pakninger. Punkterte vinduer kan i enkelte tilfeller eller værtyper være vanskelig å oppdage, og eventuell punktering kan først bli synlig ved for eksempel værromslag.

Avvikene bør følges opp med jevnlig kontroll og nødvendig vedlikehold, inkludert utskiftning av pakninger og eventuelt glass, for å opprettholde isolasjonsevnen og forlenge levetiden til dører og vinduer.

Dersom tiltak ikke gjennomføres, kan det føre til redusert isolasjonsevne, økte varmetap og forkortet levetid på bygningsdelene, samt økt risiko for fuktskader.

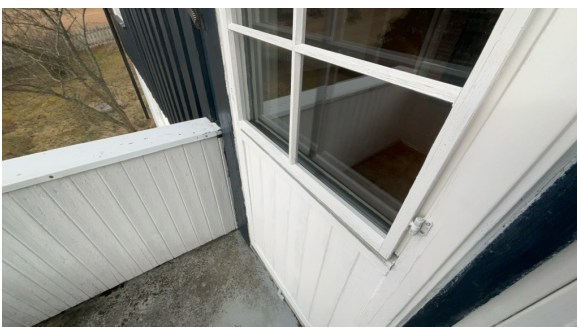
TG 2 Balkonger, terrasser og rom under balkonger

- Det er påvist andre avvik:

Terrassene bør vedlikeholdes og eventuelle skader utbedres for å forhindre ytterligere forringelse, råte eller redusert bæreevne.

Manglende vedlikehold kan føre til økt risiko for fuktskader, råte og behov for mer omfattende reparasjoner på sikt.

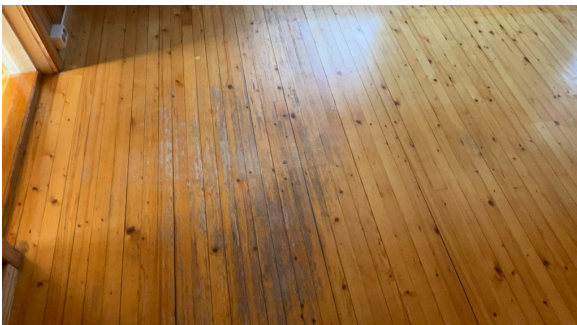
TG 2 Etasjeskille/gulv mot grunn

- Det er målt høydeforskjell på mellom 15-30 mm gjennom hele rommet. Tilstandsgrad 2 gis med bakgrunn i standardens krav til godkjente måleavvik.

• Målt høydeforskjell på mellom 10 - 20 mm innenfor en lengde på 2 meter. Tilstandsgrad 2 gis med bakgrunn i standardens krav til godkjente måleavvik. Årsaken vurderes å være setningsskader samt belastninger fra møbler og løsøre.

Dersom det skal legges nytt gulvbelegg, bør underlaget rettes opp for å unngå oppsprekking og knirk.
Tiltak bør vurderes dersom skjevhetene forverres over tid.

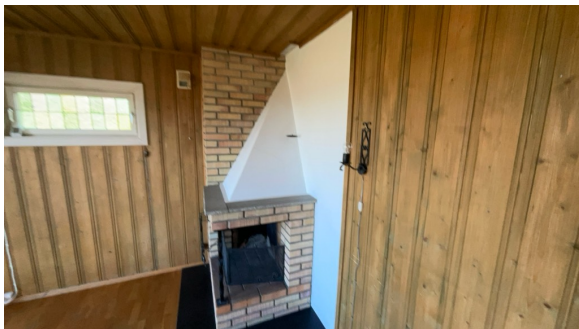
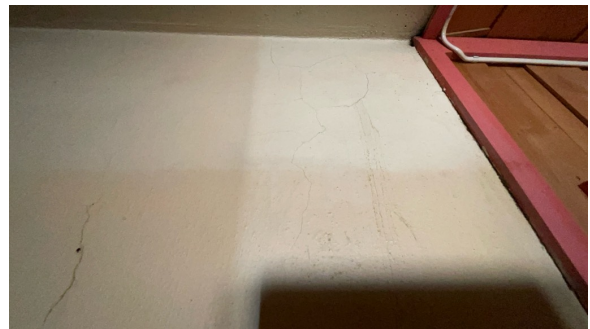
TG 3 Rom Under Terreng

- Det er påvist indikasjoner på noe fuktgjennomtrenging i kjellergulv.
- Det er påvist indikasjoner på noe fuktgjennomtrenging inn i kjellermur.
- Kjeller har ingen ventilering/luftgjennomstrømning.

Årsaken til fuktgjennomtrengingen kan være kapillærsug, feil konstruksjon med varme og kalde soner, samt svekkelse i dreneringen.

- Det påviste fuktnivå gir grunn til å overvåke konstruksjonen jevnlig for å se utvikling over tid, og eventuelt foreta tiltak for å unngå fuktskader.
- Konstruksjonene må sikres mot råte, sopp og skadedyr.

Kostnadsestimat: 100 000 - 200 000

Det bør etableres tilfredsstillende ventilering i kjelleren, samt utbedre drenering og eventuelle konstruksjonsfeil for å hindre videre fuktgjennomtrenging.

Konsekvensen av manglende tiltak er økt risiko for fuktskader, sopp- og råteutvikling, samt forringelse av bygningsmaterialer og innemiljø.

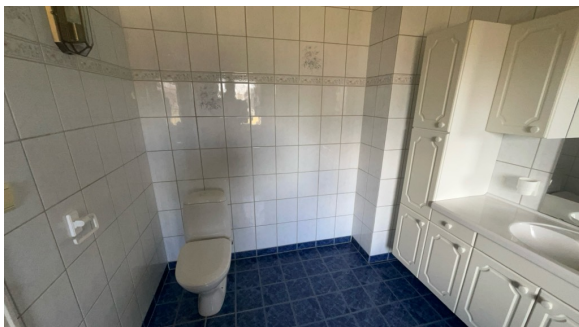
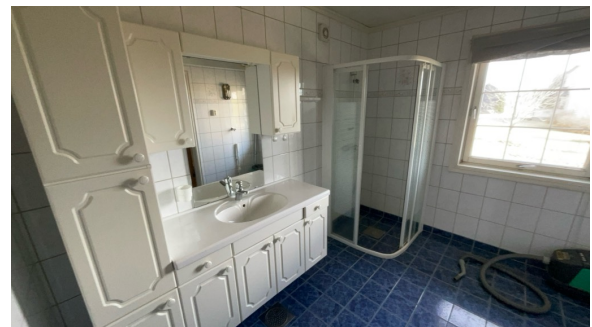
TG2 Tilliggende konstruksjoner våtrom

Hulltaking er foretatt uten å påvise unormale forhold. Hulltaking er foretatt ved/i Gang. Fuktkvotemåling (vekt%) i konstruksjonen ble målt til 2. Det bemerkes at undersøkelsene/hulltagningen kun er en punktvis stikkprøve på et område av konstruksjon, dvs. at skader i andre deler av konstruksjonen ikke kan utelukkes.

Det bemerkes at undersøkelsene/hulltakingen kun er en punktvis stikkprøve på et område av konstruksjonen, og skader i andre deler av konstruksjonen kan derfor ikke utelukkes, spesielt med tanke på tettesjiktets alder og resterende forventede brukstid.

Konsekvensen av manglende tiltak kan være økt risiko for fuktskader eller lekkasjer, som kan føre til skader på skjulte konstruksjoner og kostbare utbedringer.

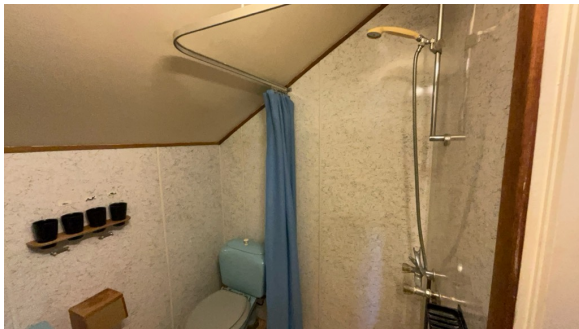
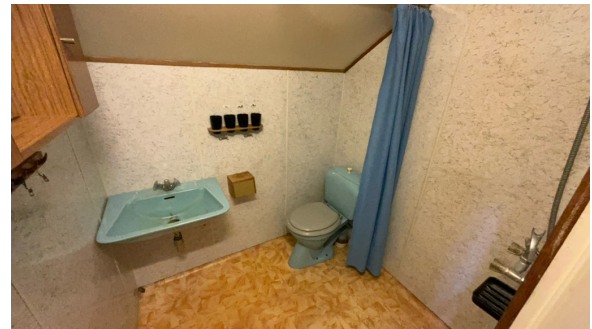
TG 2 Tilliggende konstruksjoner våtrom

Hulltaking er foretatt uten å påvise unormale forhold. Hulltaking er foretatt ved/i Gang. Fuktkvotemåling (vekt%) i konstruksjonen ble målt til 2. Det bemerkes at undersøkelsene/hulltagningen kun er en punktvis stikkprøve på et område av konstruksjon, dvs. at skader i andre deler av konstruksjonen ikke kan utelukkes.

Det bemerkes at undersøkelsene/hulltakingen kun er en punktvis stikkprøve på et område av konstruksjonen, dvs. at skader i andre deler av konstruksjonen ikke kan utelukkes, spesielt med tanke på tettesjiktets alder og resterende forventede brukstid. Det anbefales å være oppmerksom på at det kun er foretatt hulltaking i gang, og at øvrige deler ikke er undersøkt.

Konsekvensen av manglende tiltak kan være økt risiko for fuktskader eller lekkasjer, som kan føre til skader på skjulte konstruksjoner og kostbare utbedringer.

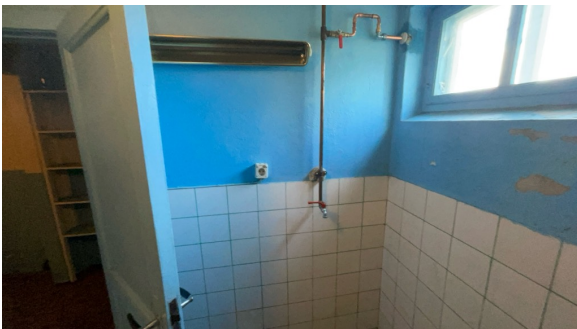
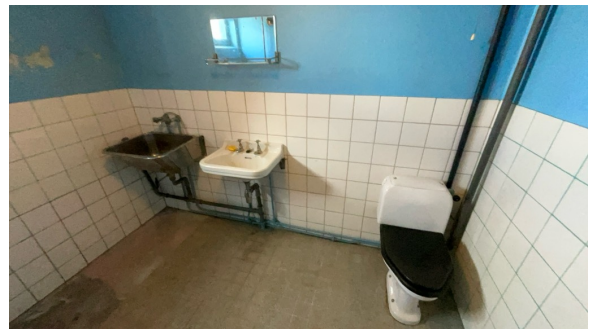
! TG 3 Tilliggende konstruksjoner våtrom

Hulltaking er ikke foretatt da det ikke er fysisk mulig pga tilliggende konstruksjoner, murvegger. Hulltaknig ikke utført. Andre undersøkelser er utført med egnet utstyr for fuktsøk.

Det er registrert flassing på puss samt høyt fuktnivå i veggene.

Kostnadsestimat: Under 20 000

Det bør iverksettes tiltak for å utbedre flassing på puss og redusere fuktnivået i veggene.

Konsekvensen av å ikke utbedre dette kan være videre forringelse av konstruksjonen, økt risiko for fuktskader og mulig utvikling av sopp eller mugg.

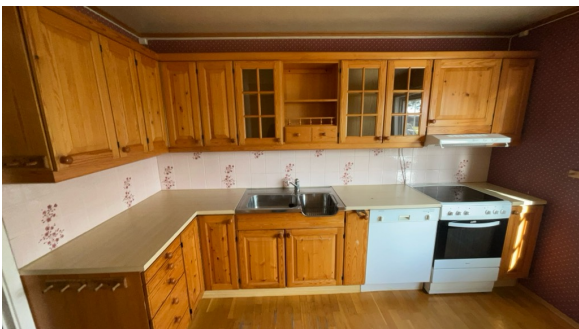
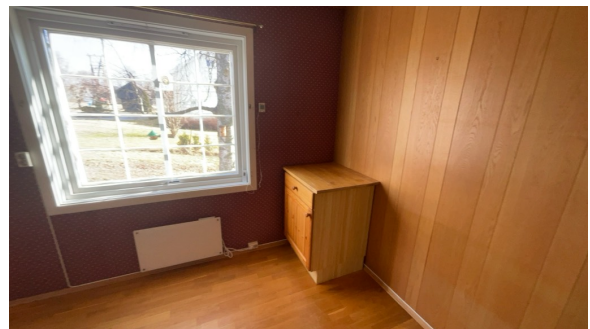
TG 2 Avtrekk

- Det er påvist andre avvik:

Ventilatoren bør vurderes for utskifting, da eldre elektriske installasjoner kan slutte å fungere plutselig, noe som kan føre til økt mato og dårlig innelima.

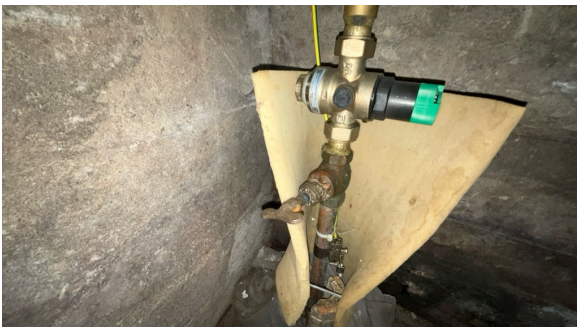
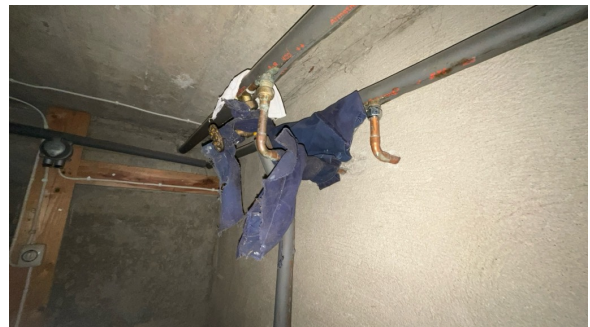
TG 2 Avløpsrør

Avløpsrørene vurderes som en risikokonstruksjon på grunn av høy alder og manglende dokumentasjon på utførelse. Dette innebærer økt usikkerhet rundt tilstand og levetid, samt risiko for skjulte skader eller svakheter som ikke lar seg avdekke ved visuell inspeksjon.

Det bør innhentes dokumentasjon på utførelsen av både avløps- og vannrør for å redusere usikkerhet rundt tilstand og levetid.

Eldre rør og koblinger bør følges opp med jevnlig kontroll, og utskiftning må påregnes for å unngå plutselige lekkasjer eller rørbrudd, som kan medføre omfattende vannskader og følgeskader på bygningsmassen.

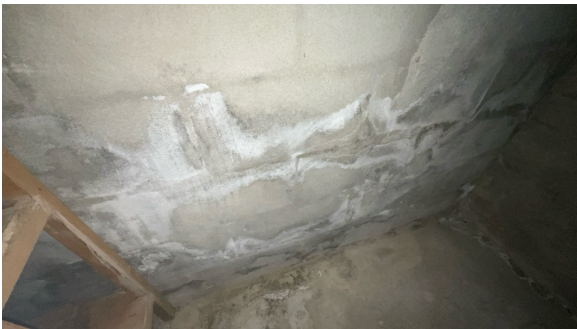
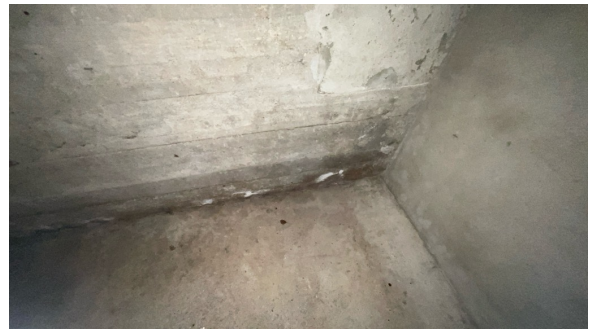
TG 2 Grunnmur og fundamenter

Avvikene gir grunn til å overvåke forholdet nøye for å unngå større skade eller følgeskader. Utbedringer må påregnes, da ytterligere skader kan oppstå.

Isolering av grunnmur på utsiden anbefales for å redusere risiko for fuktskader og forbedre energieffektiviteten.

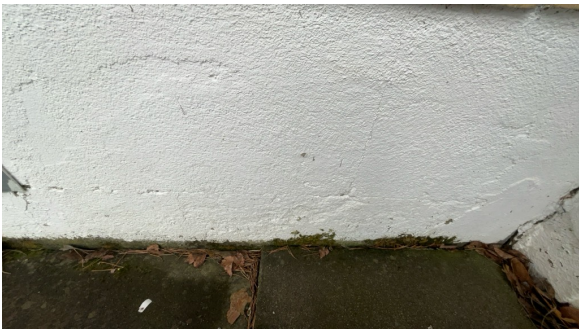
TG 3 Terrenghorhold

Kostnaden er skjønnsmessig anslått, og ytterligere undersøkelser kan gi grunnlag for mer detaljerte tiltak enn det kostnadsvurderingen omfatter.

Kostnadsestimat: 100 000 - 200 000
