# Tilstandsrapport

Rekkehus

Skoglia 4B , 3970 LANGESUND

Befaringsdato: 09.01.2026

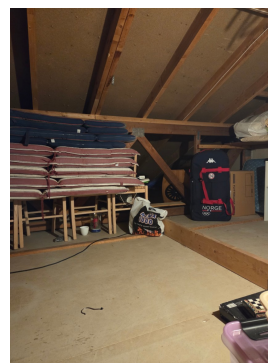
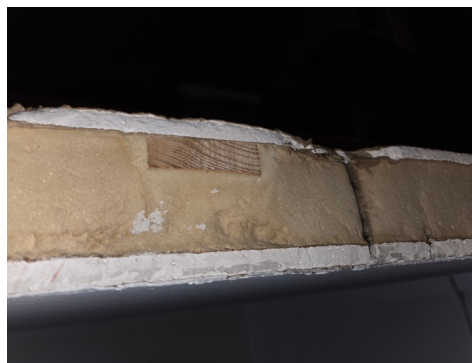
Isolasjon består av Porutan isolasjon tekket med gipsplater. Adkomst til loft fra loftstige i gang. Ingen tegn til lekkasjer eller kondens ble registrert.

Isolasjon bestående av orutan isolasjon

Det anbefales og tillegg isolere loft som et energisparende tiltak.

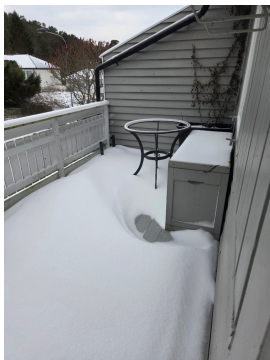
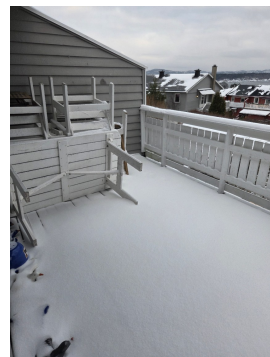
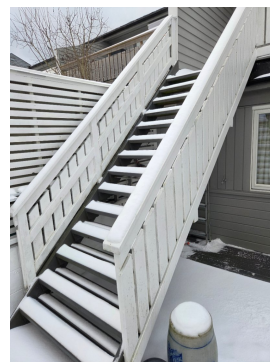
#### Vurdering av avvik:

- Det bør foretas nærmere undersøkelser av balkong/terrasser når den er snøfri.
- Tidspunkt for utskiftning av tettesjikt/membran nærmer seg ut ifra alder på dagens tekking.

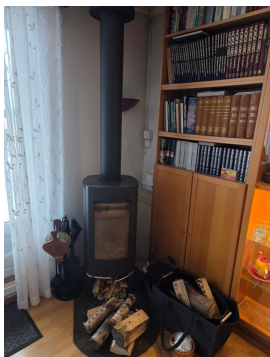
Det ble ikke registrert skader utover normal bruks og aldrings slitasje. Generelt normalt oppgradert de senere år på overflater.

Tilstandsgrad er satt ut fra synlige skader, samt normal levetid på gjeldende overflater. Potensiell kjøper bør selv avgjøre behovet for oppgradering av overflater.

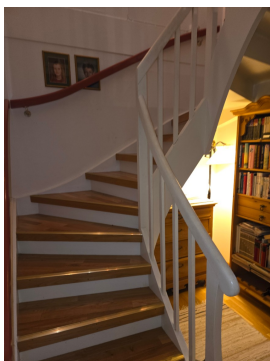
## TG 1 Innvendige trapper

Trapp mellom etasjer i malt trevirke med eike parkett i trinn. Rekkverk i malt trevirke. Trapp fyller sin funksjon.

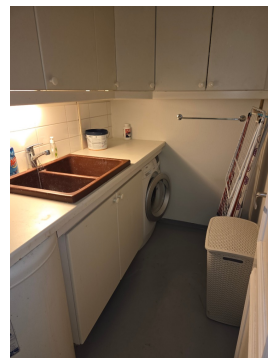
### 1.ETASJE > VASKEROM

#### TG 1 Tilliggende konstruksjoner våtrom

Vaskerom har våtsone mot yttervegg og bad. Hulltagning er ikke mulig. Ved bruk av fuktindikator på vaskerom ble ingen unormale fuktverdier målt.

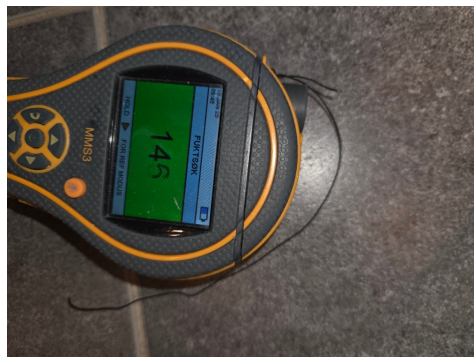
### TG 1 Tilliggende konstruksjoner våtrom

Bad har våtsone mot vaskerom og lydvegg. Hulltagning er ikke mulig. Ved bruk av fuktindikator ble ingen unormale fuktverdier målt.

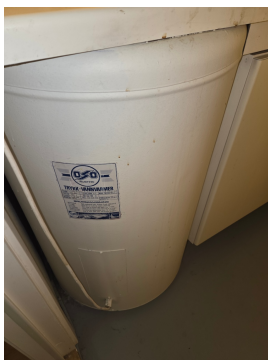
## Vurdering av avvik:

- Det er ikke behov for utbedringstiltak siden tanken fungerer i dag, men ut ifra alder kan skader plutselig oppstå på eldre tanker.

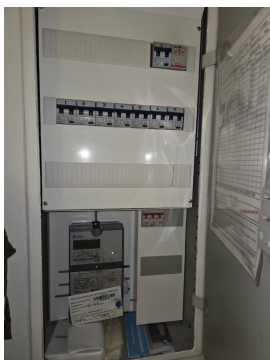
10. Er det tegn på at kabelinnføringer og hull i inntak og sikringsskap ikke er tette, så langt dette er mulig å sjekke uten å fjerne kapslinger?  
**Nei**
11. Finnes det kursfortegnelse, og er den i samsvar med antall sikringer?  
**Ja**
12. Foreta en helhetsvurdering av det elektriske anlegget, dets alder, allmenne tilstand og fare for liv og helse. Bør det elektriske anlegget ha en utvidet el-kontroll?  
**Nei**
