# Tilstandsrapport

Tomannsbolig

Tjernsbekksvingen 1, 2034 HOLTER

Befaringsdato: 01.09.2025

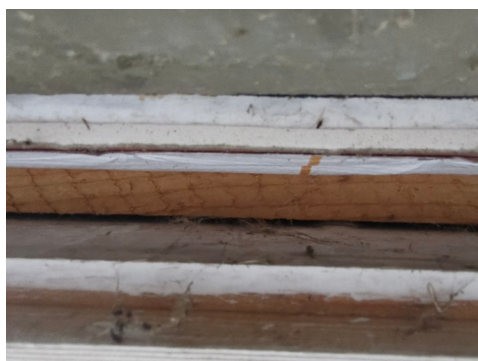
Veggene har bindingsverkskonstruksjon fra byggeår. Fasade/kledning har liggende bordkledning.

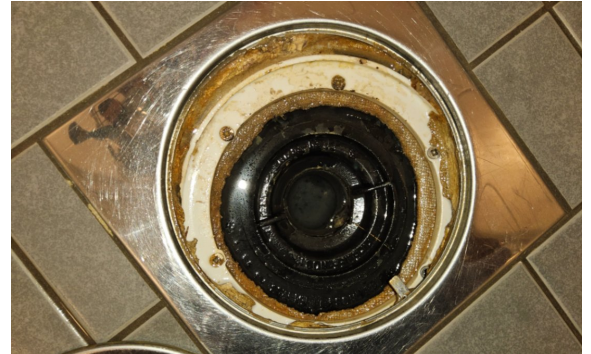
Det er plastsluk og membran med dokumentert utførelse.

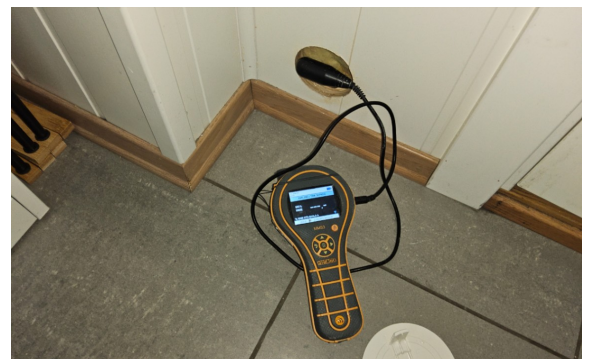
Hulltaking er foretatt uten å påvise unormale forhold. Hulltaking er foretatt ved/i gang. Fuktkvotemåling (vekt%) i konstruksjonen ble målt til 0-6.

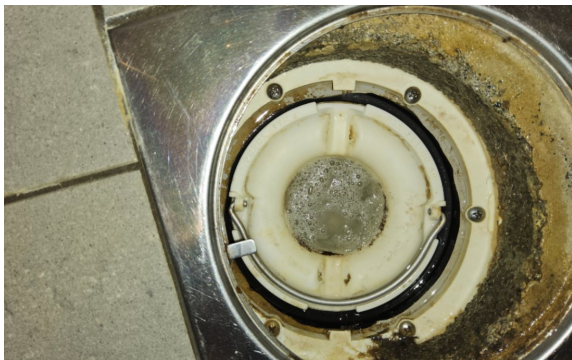
Det er plastsluk og membran med dokumentert utførelse.

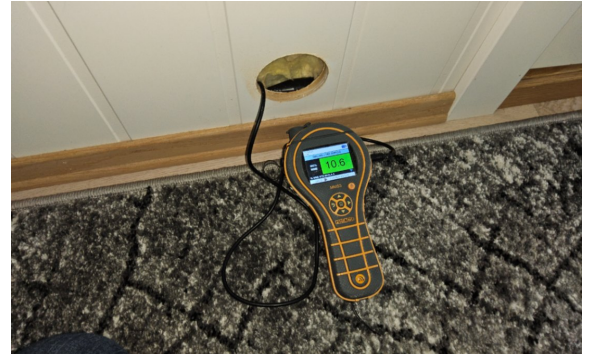
Hulltaking er foretatt uten å påvise unormale forhold. Hulltaking er foretatt ved/i gang. Fuktkvotemåling (vekt%) i konstruksjonen ble målt til 0-6.

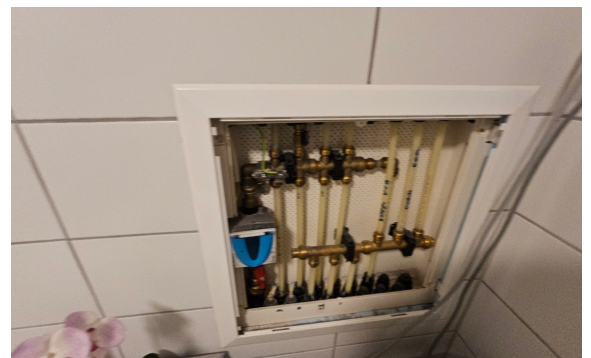
Innvendige vannledninger er av plast (rør i rør). Det er besiktiget i rørskap.
