# Tilstandsrapport - NS 3600

## Sars' gate 12

Rune Kristiansen Takst AS  
Sars Gate 12. Seksjon nr: 4. Oppdrag nr: 2025213

**Rapport kode: 560557**

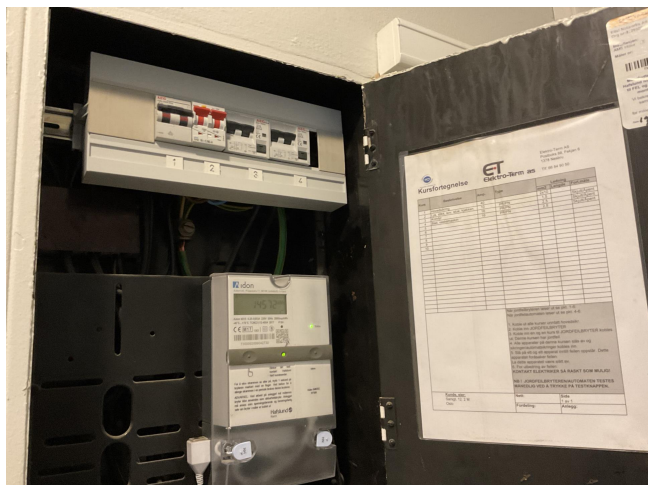
Avvik som utløser TG-2: Det er ikke fremvist samsvarserklæringer for utførte el-arbeider.

Sikringskap.

Konsekvens: Hvis en slik kontroll avdekker avvik, må det påregnes oppgraderinger av el-anlegg.
