# Tilstandsrapport

Fritidsbolig

Eidsbergsvegen 2 , 2435 BRASKEREIDFOSS

Befaringsdato: 07.05.2026

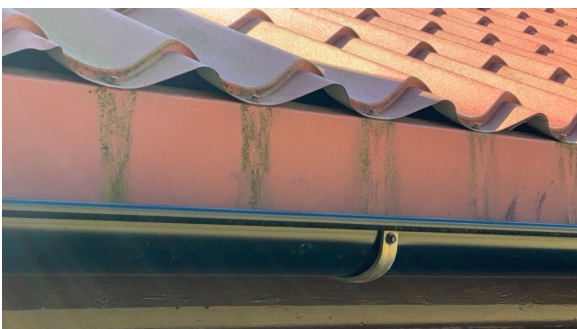
Takrenner og beslag av metall, nedløp av kjetting. Helbeslått pipe. Det er noen steder misfarging på forkantbeslag.

Eksempel på misfarging.

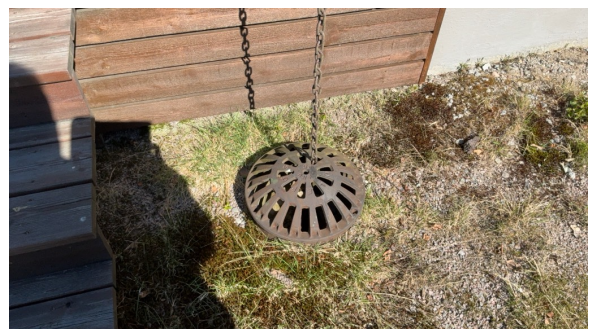
Nedløp fra kjetting til infiltrasjon.

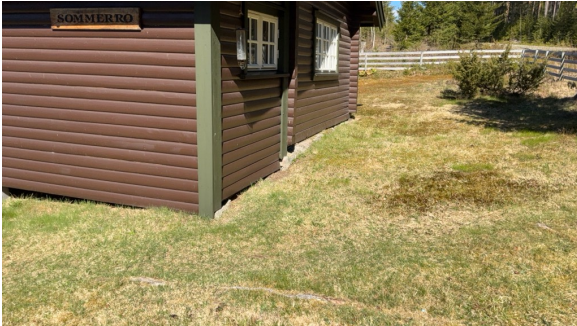
Vegger går noen steder nært ned til terreng og dette gir økt fuktbelastning på vegger og risiko for utvikling av skader.

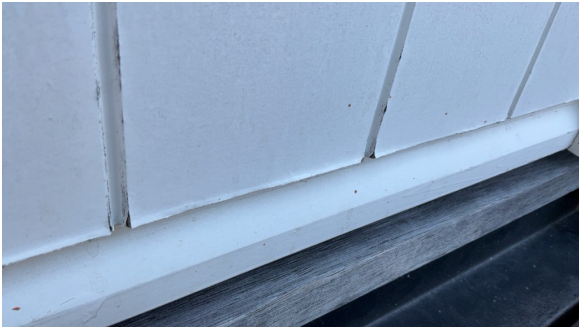
Svelling nederst på verandadør.

Det er foreløpig ikke nødvendig med tiltak.

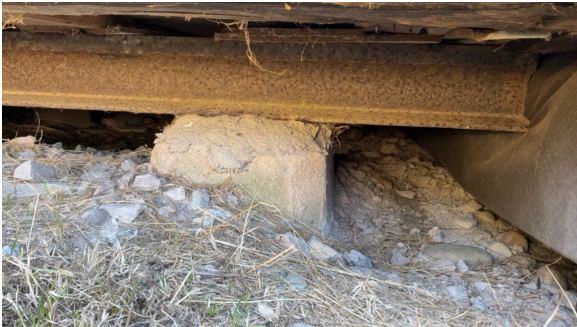
Det er åpent inn under gulvkonstruksjon på opprinnelig del.

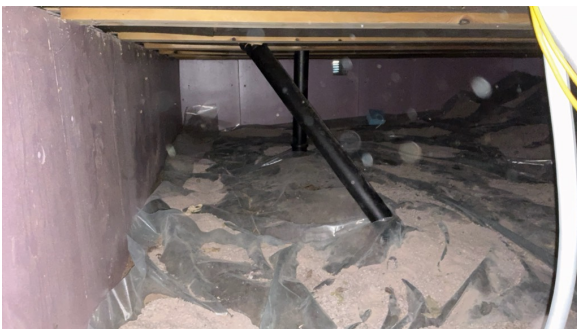
Oversikt kryperom.

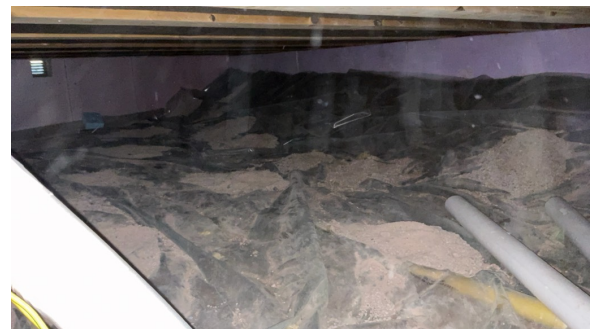
Oversikt kryperom.

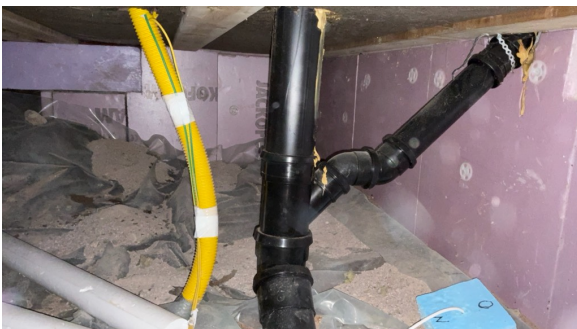
Oversikt kryperom.

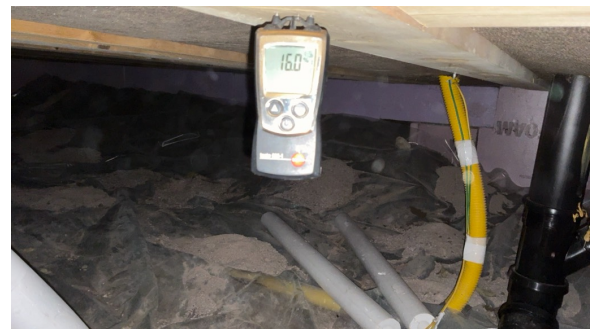
Fukttinnhold i treverk i kryperommet bør ikke overstige 20 vektprosent. Det måles 16 vektprosent på befaring. Dette kan variere gjennom året og bør følges med på.

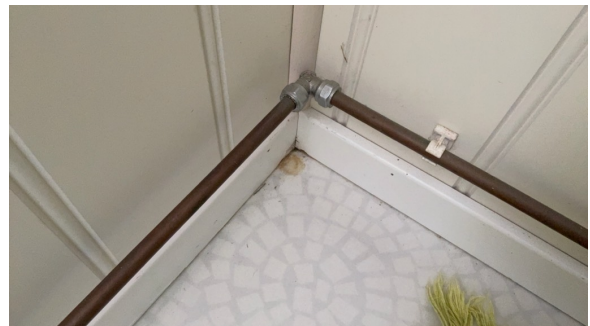
Misfarging på gulv under kobling. Kan ha vært utetthet, men dette er ukjent.

- Det er ikke behov for utbedringstiltak siden anlegget fungerer i dag, men ut ifra alder kan skader plutselig oppstå på eldre anlegg.
