# Tilstandsrapport - NS 3600

## Aud Schønemanns vei 13 0576 Oslo

Rune Kristiansen Takst AS  
Aud Schønemanns vei 13. Andel 234. Oppdrag 2025213

**Rapport kode: 850220**  
**Opprettet: 01.12.2025**  
**Utskrift: 15.12.2025**

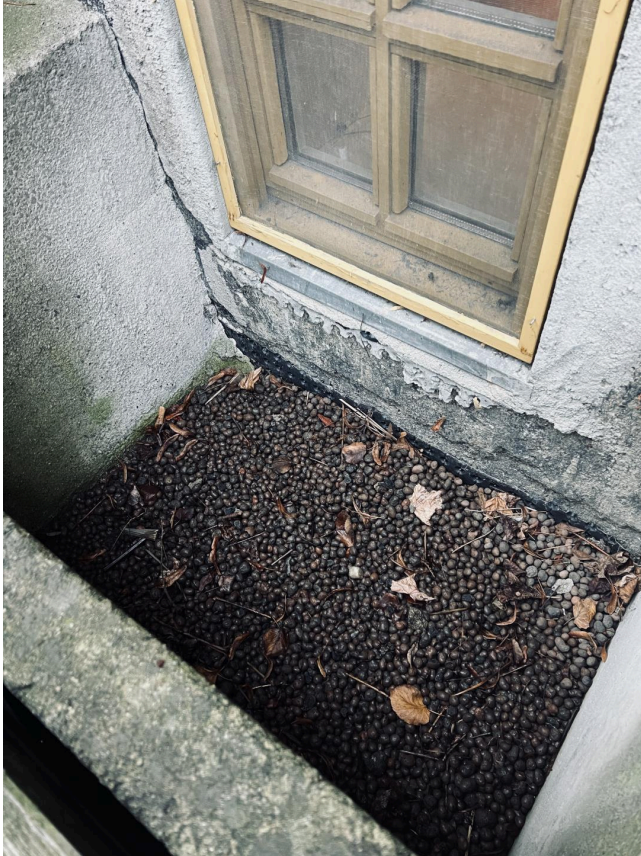
Avvik: Dreneringen er nå over 100 år, og ut i fra alder har den nå utlevd sin levetid.

Det var her registrert fukt i nedre del av grunnmur. Dette vil være naturlig i bygg fra denne tiden.

Hvis det innvendig registreres fukt i grunnmur, tyder dette på at drenering/fuktsikring ikke er fungerende. Dette skal i følge gjeldende instruks, vurderes med TG-3.

Synlig grunnmursplast på hagesiden.

For innvendige og utforede vegger/gulv, bør det gjøres nærmere undersøkelser for å fastslå om det er skjulte skader.

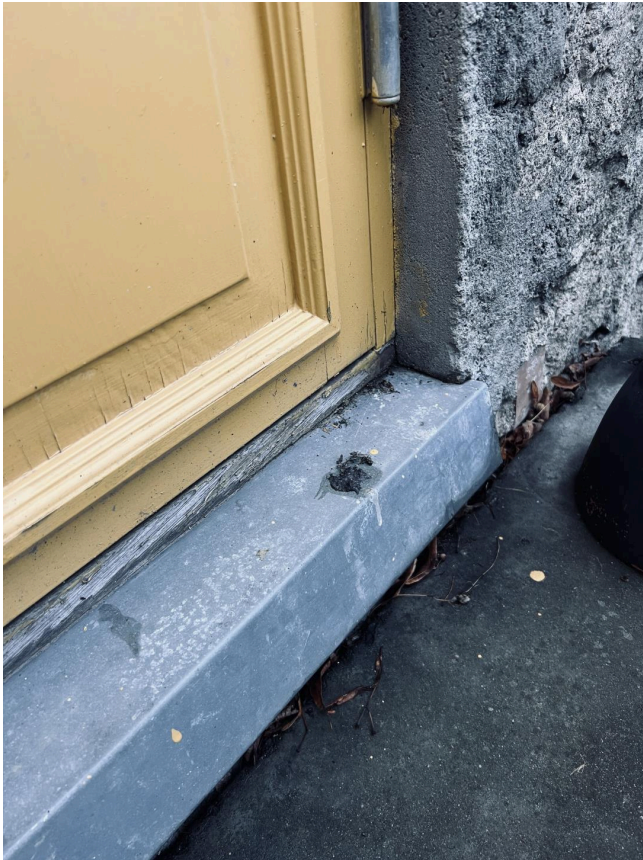
Konsekvens: Ved bl.a. slagregn, vil vann ikke bli ledet ut fra dørbeslag.  
Det kan da oppstå lekkasjer som kan forårsake bygningsskade.

Utvendig beslag uten fall ut fra døren. Fare for skader.

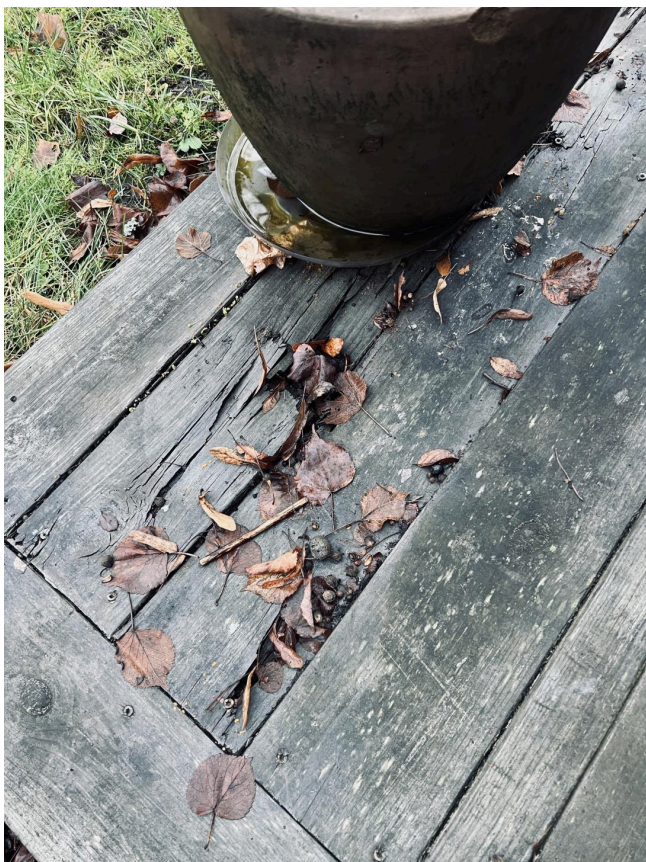
I et begrenset område er det registrert råteskade i tregulvet.  
Dette avviket utløser TG-3.

Konsekvens: Forholdet må utbedres da råteskade vil utvikle seg videre.

Skade på markterrasse.

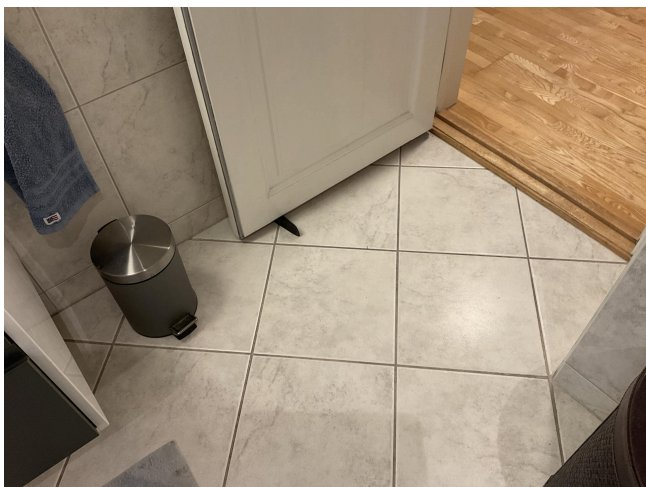
Vil lekkasjevann renne til sluk: Usikkert. Gulv i område mellom servantskap og mot dør er uten fall.

Avvik 1: Fall til sluk: Fallforhold tilfredsstiller ikke krav i teknisk forskrift.

Konsekvens: Ved en akutt lekkasje, er det usikker om lekkasjevann fra servant m.m. vil renne til sluk, eller om det vil renne ut av døren.

Flatt gulv uten fall mot sluk, mellom servantskap og dør.

Ut i fra overstående merknader og fare for skader, er det anbefalt å oppgradere/modernisere badet.

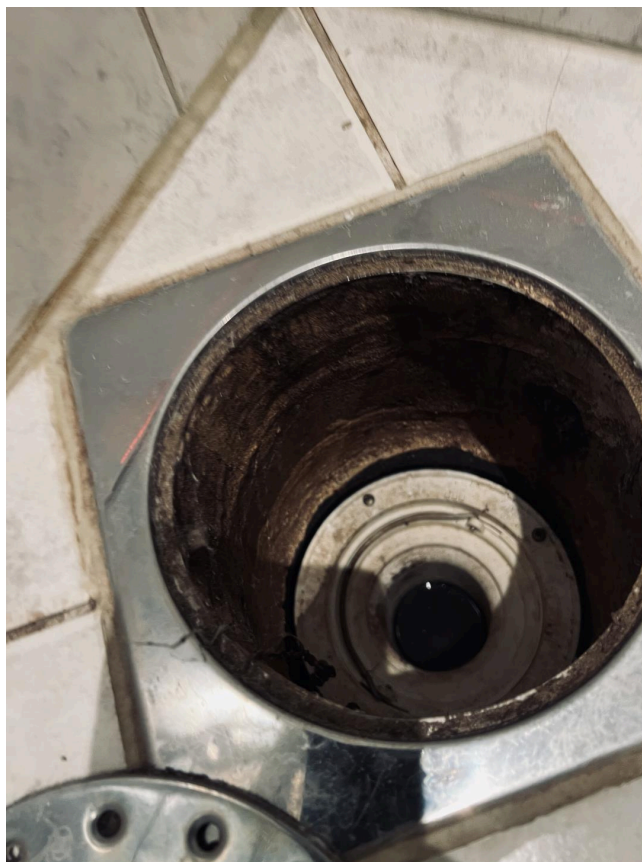
Sluk.

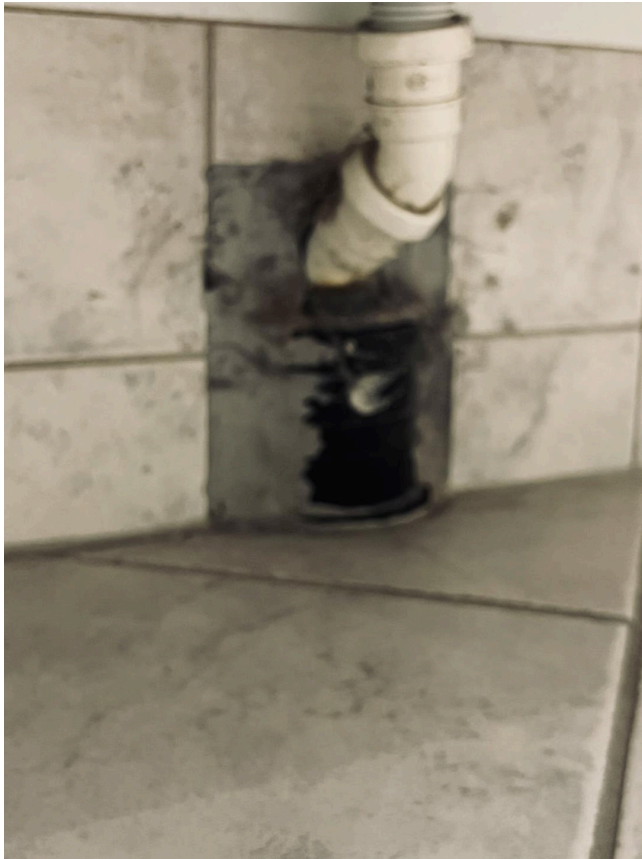
Rørgjennomføring i overgang gulv/vegg.  
Ufagmessig løsning.

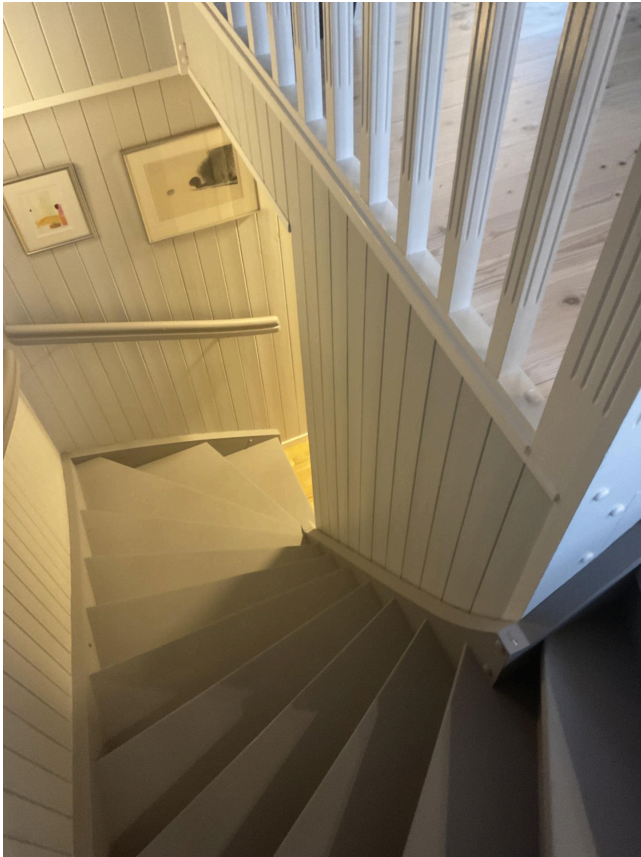
Dette er et avvik i sikkerhetskrav til en internttrapp, hvor det skal være håndløper på begge sider av trappen.

Manglende håndløper på vegg.

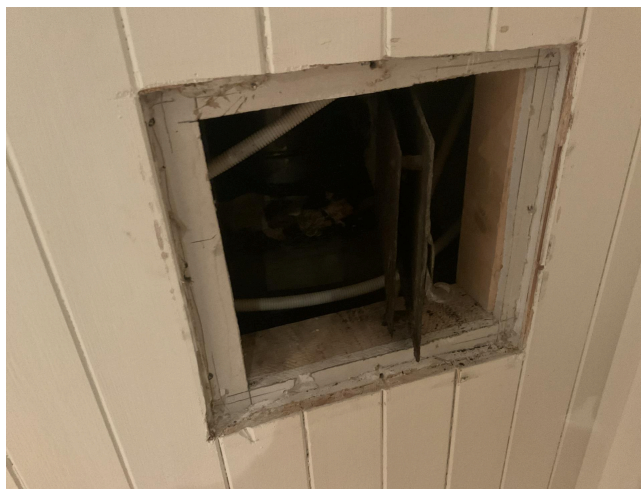
Avviket gjelder feieluke. Denne er dekket med treluke. Det er da for lite avstand til brennbart materiale.

Evnt. glør når feieluke åpnes kan også falle ned mellom pipe og vegg. Når pipesider ikke er åpne/synlige, vil det ikke være mulig å se sprekkdannelser i pipen.

Feieluke i kjeller. Pipe/feieluke innkledd med treverk.

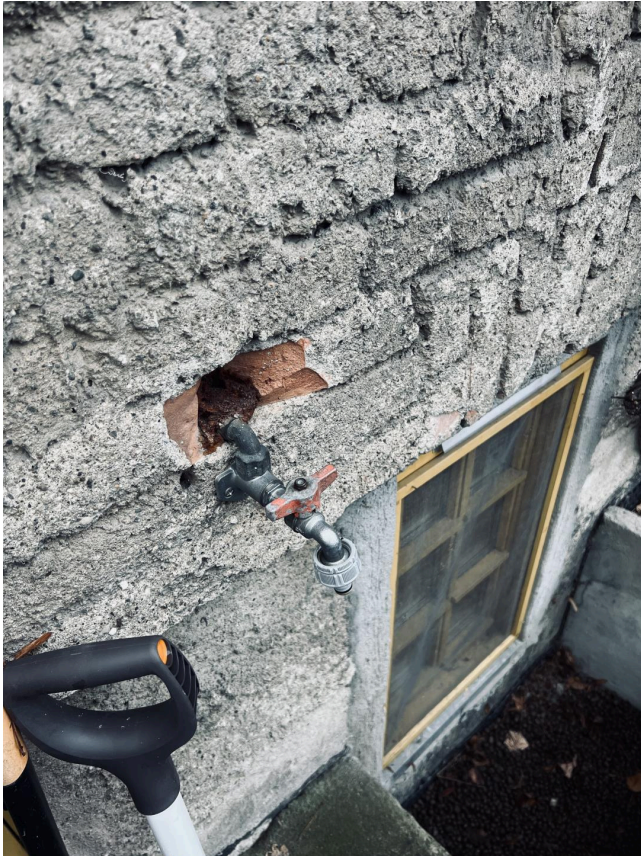
Konsekvens: Ut i fra alder kan det oppstå lekkasjer i eldre rør-opplegg/kraner.

Eldre utekran.

Det bør vurderes å byttes til en utekran som er frostfri.

Avstengnings mulighet bør lokaliseres/etableres.

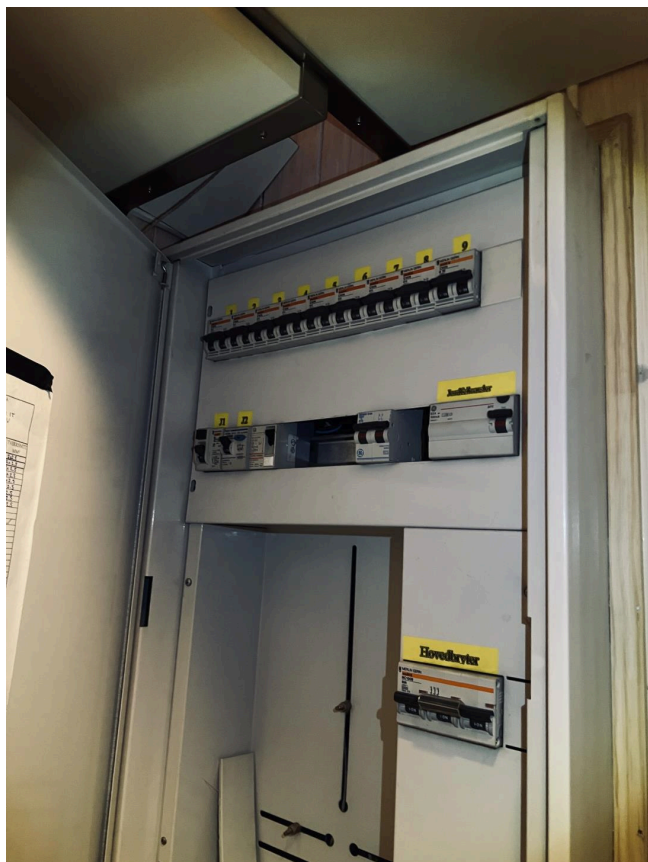
Avvik som utløser TG-2: Opplysninger/dokumentasjon på el-anlegget er ikke fremvist.

Konsekvens: Hvis en slik kontroll avdekker avvik, må det påregnes oppgraderinger av el-anlegg.

Sikringskap.

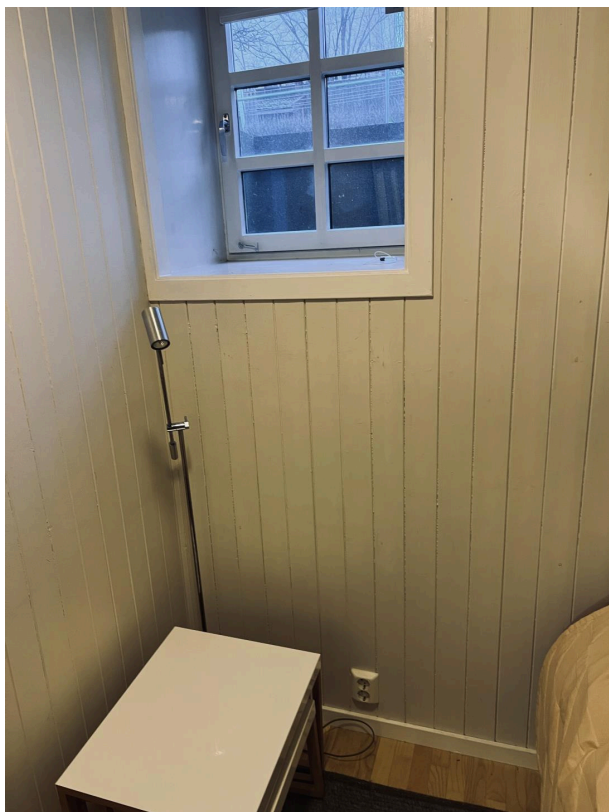
Er det avvik ned dagslys/lysinnslipp i rom for varig opphold? Ja.

Vinduer i kjeller er plassert høyt oppe på vegg.
