Håkon Håkonssons vei 685, 1860 TRØGSTAD

Trøgstad - Koselig enebolig med fine uteplasser og kun 1,5 km til sentrum.

Tilstandsrapport

Befaringsdato: 31.10.2024

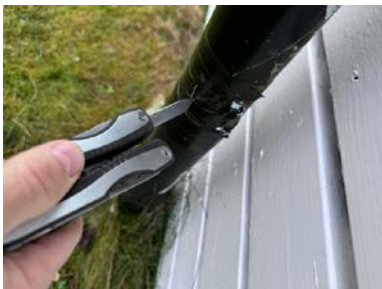
Veggkonstruksjon oppført i siporex, tilbygg har lette bindingsverksvegger i tre av ukjent alder. Yttervegger er komplementert med stående trekledning fra byggeår.

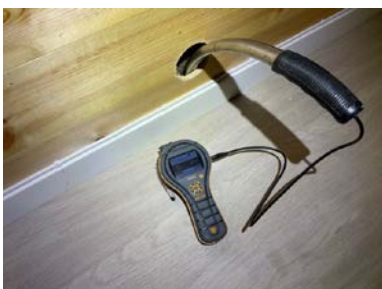
Kjeller har vegger som er utlektet fra grunnmuren. Det ble utført hulltaking i kjellerstue og på vaskerom. Fra kjellerstuen påvises det høy fuktighet i bunnsvill. Avleiring av salt/kalkutslag er ikke mulig å kontrollere grunnet nylig maling av vegger. Det gjort søk etter

fukt med et protimeter MMS2 hvor det påvises forhøyede verdier mot gulv og vegg. Punktet må sees i sammenheng med 'Drenering'

- Det er påvist indikasjoner på noe fuktgjennomtrenging i kjellergulv.
- Det er påvist indikasjoner på noe fuktgjennomtrenging inn i kjellermur.

Gjennom hulltaking registreres det høyt fuktinnhold i bunnsvill og søk etter fukt på vegg og gulv viser forhøyede verdier. Mange gamle kjellere eger seg ikke som boligrom. Fram til rundt 1970 ble de fleste kjellere bygd uten nevneverdig fuktsikring eller isolasjon, og var kun egnet som grovlager. Selv med utvendige fuktsikringstiltak kan gamle fundamenter fortsatt stå i kontakt med fuktig byggegrunn. Fundamenter uten drenerende og kapillærbrytende underlag er vanskelige å utbedre.

Hulltaking i kjellerstue mot sør. Målt 37,5 vektprosent i bunnsvill

- Det påviste fuktnivå gir grunn til å overvåke konstruksjonen jevnlig for å se utvikling over tid, og eventuelt foreta tiltak for å unngå fuktskader. Tiltak må sees i sammenheng med 'Drenering'. Konstruksjonsoppbyggingen gir økt risiko for skjulte skader.

- Legge fuktsperre på eksisterende gulvkonstruksjon.
- Fjerne og bygge ny gulvkonstruksjon med fuktsperre og isolasjon

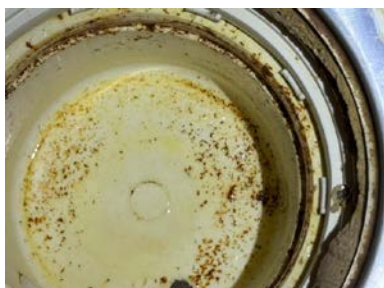
- Våtrommet må oppgraderes for å tåle normal bruk etter dagens krav.
- Da det ikke er synlig membran i overgang mellom klemring og sluk, kan det ikke fastslås at dette er utført riktig. Det er synlig smøremembran over klemringen på sluk utenfor dusjsonen, ingen synlig membran i dusjsonen. Det er ikke rørmansjett eller annen form for tetting rundt gjennomføringer i gulvet under servanten. Det måles motfall på gulv utenfor dusjsonen og fall på under 5 mm i dusjsonen. Vegghengt toalett mangler dreusspalte for synliggjøring av lekkasje. Badet ble pusset opp i 2016 uten dokumentasjon.

Sluk i dusjsonen

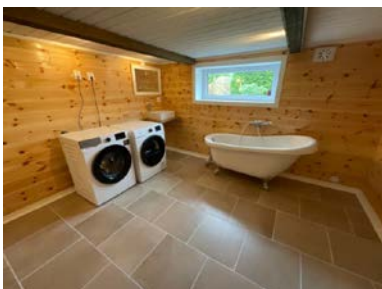
KJELLER > VASKEROM

TG 2 Tilliggende konstruksjoner våtrom

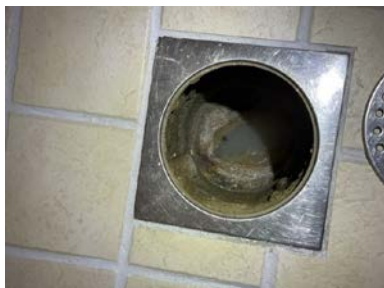
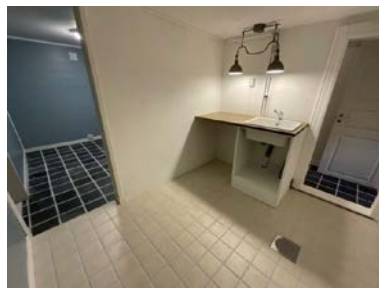
KJELLER > ANNET ROM MED SLUK

TGIU Tilliggende konstruksjoner våtrom

- Det må foretas lokal utbedring.

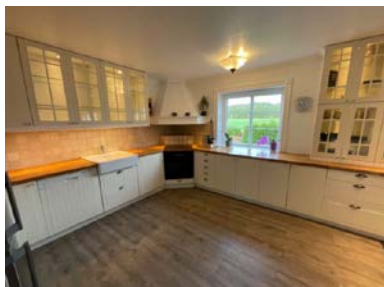
1. ETASJE > KJØKKEN

TG 3 Avtrekk
