# Fjordgata 38 7010 TRONDHEIM

## Tilstandsrapport Eierskifte

Befaringsdato  
**30.6.2025**

Rapportdato  
**6.7.2025**

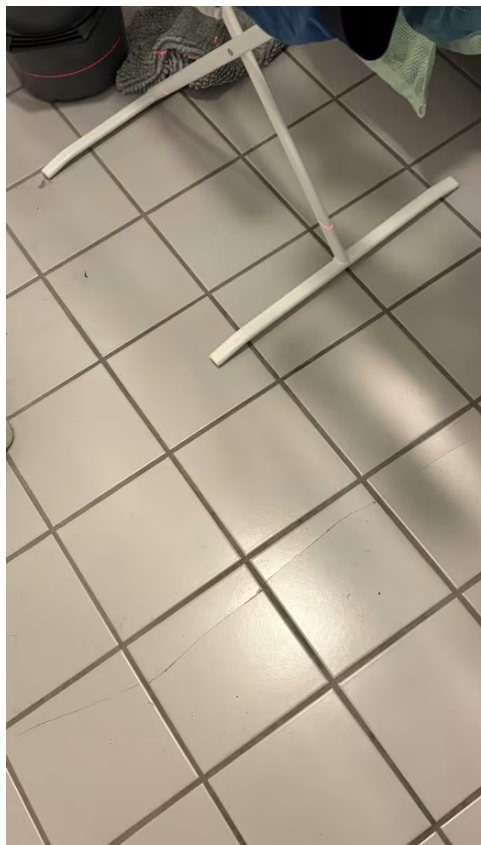
Bildet viser sprekk i flis gulv på badet.

Det måles ca 25 mm fra topp flis ved døren til topp slukrist. Sokkel list til dusjhjørnet stenger lekkasjevann fra å nå til sluken. Ved en eventuell lekkasje fra øvrige vann installasjoner på badet vil vannet renne ut i tilstøtende rom i stedet for til sluken.

Det registreres en langsgående sprekke i badegulvet. Sprekken går over flere fliser og er et tegn på at det har oppstått bevegelser i underlaget. Det bemerkes også at flisfuger rundt sluken har smuldret bort.

Det anbefales å installere et dusjkabinett for å begrense overflater for belastning med fritt vann i påvente av en eventuell oppgradering.

**Utbedringskostnader overflater****150 000 - 300 000****Membran, tettesjikt og sluk**
