# Tilstandsrapport

Tomannsbolig

Skogvegen 19 , 2072 DAL

Befaringsdato: 22.04.2026

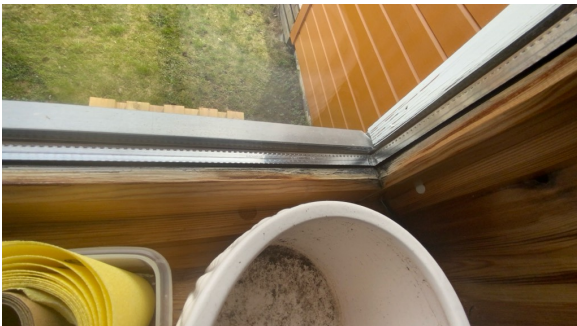
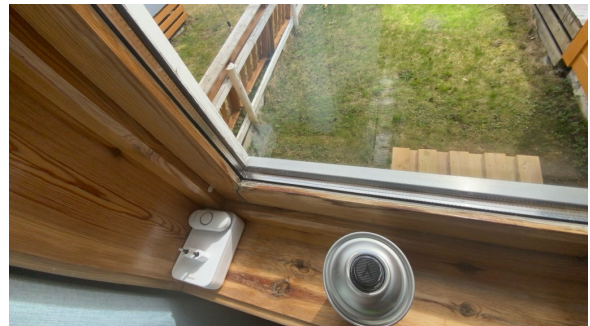
## TG 2 Vinduer - byggeår

- Karmene i vinduer er slitte og det er sprekker i treverket.

Det bør utføres vedlikehold og utbedring av slitte vinduskarmen og sprekker i treverket for å hindre varmetap, redusert isolasjonsevne og risiko for fukt- og råteskader i omkringliggende konstruksjoner.

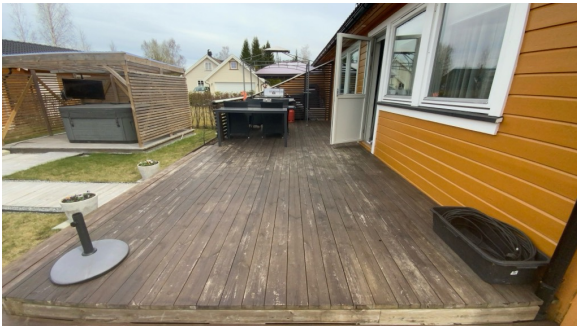
## TG 2 Balkonger, terrasser og rom under balkonger

- Det er værslitt/oppsprukket trevirke/trepaneler.

Det bør gjennomføres vedlikehold eller utskifting av værslitt og oppsprukket trevirke for å forhindre ytterligere forringelse og redusere risikoen for råte og skader på konstruksjonen.

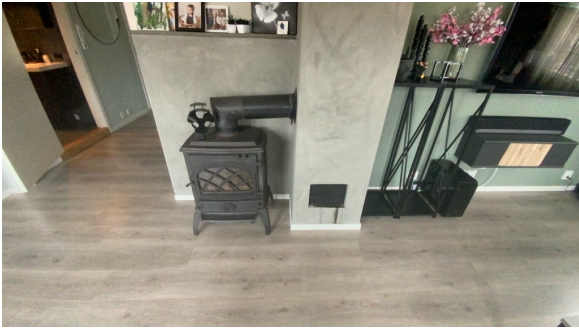
### TG 3 Pipe og ildsted

- Ildfast plate mangler på gulvet under sotluke/feieluke på pipe.
- Ildfast plate mangler på gulvet under/foran ildstedet.

Sotrenner fra feieuke.

- Det må monteres ildfast plate under/foran ildsted.
- Det anbefales å montere ildfast plate under luker på pipe.

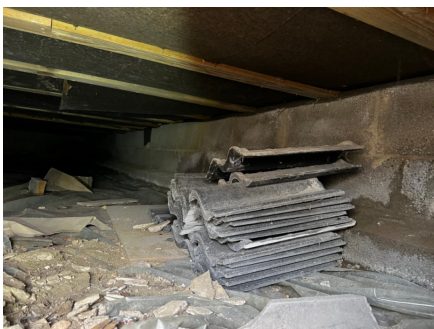
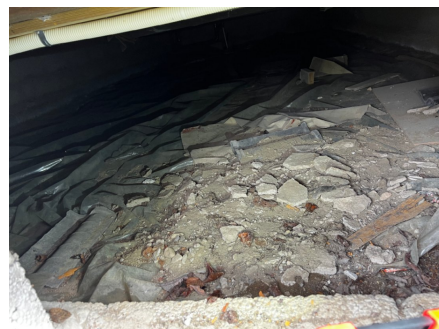
## TG 2 Kryp Kjeller

- Det er ikke adgang til deler av krypkjelleren. Krypkjeller er kun vurdert i tilgjengelige deler. Krypkjeller regnes for å være en risikokonstruksjon som er utsatt for fukt- og råteskader i bunnsvill, trebjelkelaget og andre tilstøtende konstruksjoner, på grunn av fuktighet fra grunnen og kondensering ved temperaturforskjeller. Selv om det ikke er avdekket tegn på skader, betyr ikke dette nødvendigvis at det ikke foreligger skader i eller i forbindelse med krypkjelleren.
- Det er avvik:

Synlig at noen av stubbloftsplatene er løse/ henger ned. Fuktsperre er dårlig utlagt, samt en del rester av bygningsmaterialer mm. ligger i krypkjeller.

- Tiltak:  
Det bør etableres tilfredsstillende adgang slik at hele krypkjelleren kan inspiseres, for å sikre at eventuelle skader eller fuktproblemer oppdages og utbedres i tide.

Løse eller hengende stubbloftsplater bør festes eller skiftes ut, og fuktsperren bør legges korrekt for å hindre fuktvandring fra grunnen.

Bygningsrester og annet avfall bør fjernes fra krypkjelleren, da dette kan bidra til økt fuktighet og risiko for sopp- og råteskader.

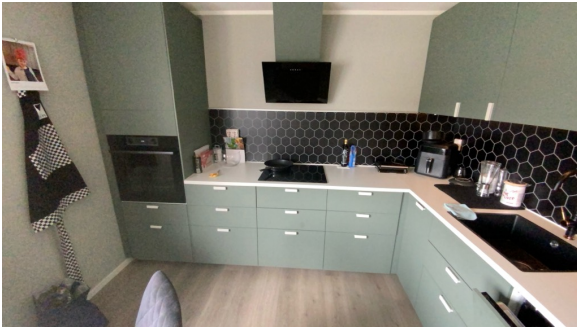
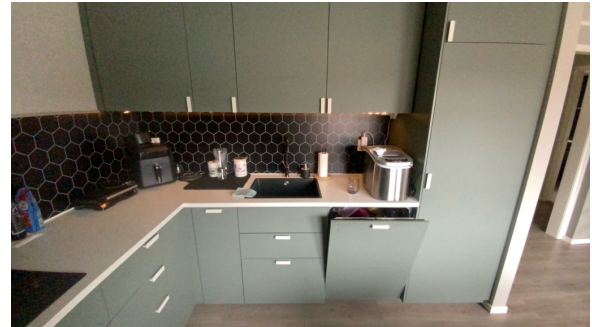
### ! TG 2 Overflater og innredning

- Det er ikke påvist tegn på at det er montert lekkasjedeteksjon ved oppvaskmaskin/oppvaskkum, dette er et krav på kjøkkenet ut ifra alder.

- Det bør monteres lekkasjedeteksjon ved oppvaskmaskin/oppvaskkum.

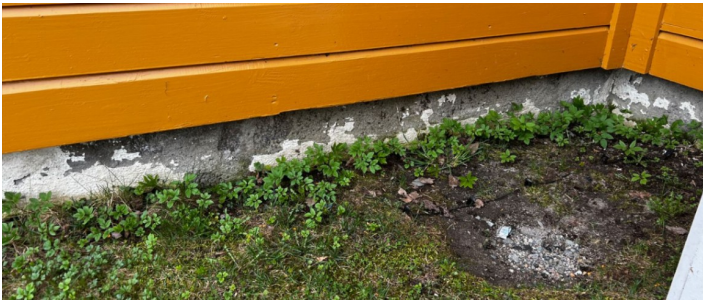
Synlig forvitring av grunnmur noen steder, kan skyldes manglende fuktsperre på grunnmur/ fundament.

Mur med skader

Det anbefales ytterligere undersøkelser for å fastslå årsak til løs puss mm. Løs puss og forvitring på muroverflater bør utbedres for å hindre videre nedbrytning av grunnmuren og redusere risikoen for fuktinntrengning og skader på konstruksjonen.
