# Mysen - Innholdsrik bolig med utleiedel. Dobbel garasje, stor tomt. Koselige uteplasser.

# Tilstandsrapport

Befaringsdato: 13.05.2025

Rapportdato: 27.05.2025

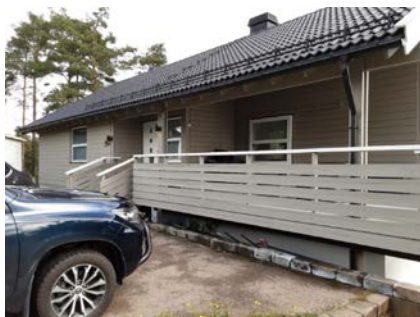
### TG 2 Nedløp og beslag

- Andre tiltak:
  - Når takteking og undertak begynner å bli gamle, øker risikoen for lekkasjer, noe som kan føre til omfattende og kostbare reparasjoner av underliggende konstruksjoner dersom en ikke foretar tiltak på konstruksjonene før dette oppstår.

Takstein ser lite slitt ut, etter min vurdering er det en stund til takstein må byttes, antatt ca. 10 år.

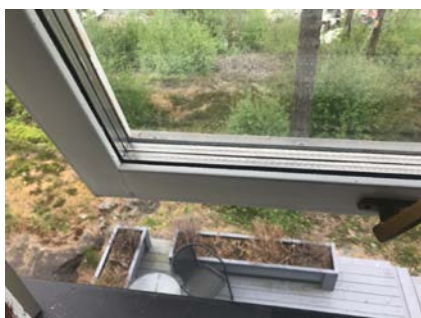
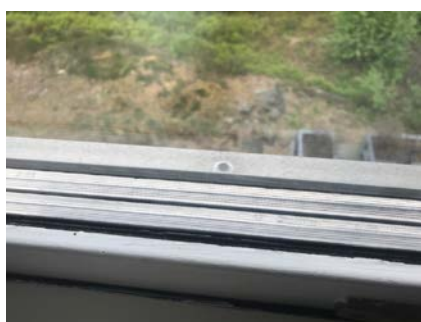
Det kan tenkes at tettelister ikke er like gode som når vinduene var nye, det kan oppstå trekk rundt de, så det kan vurderes om de bør byttes ved enkelt vinduer.

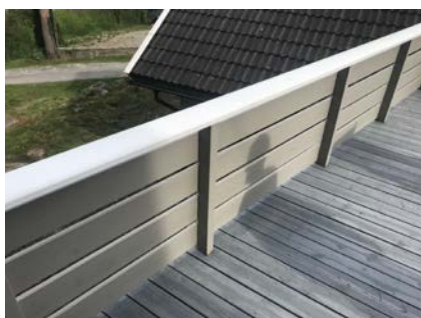
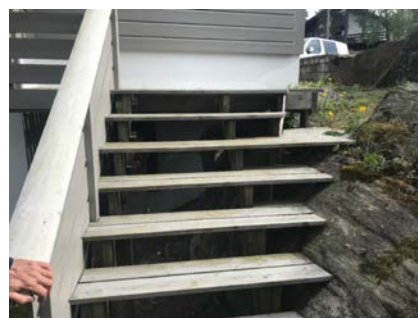
## TG 2 Utvendige trapper

Trykkimpregnert trapp til hoveddør, til mellom etasje, til underetasje og til garasje.

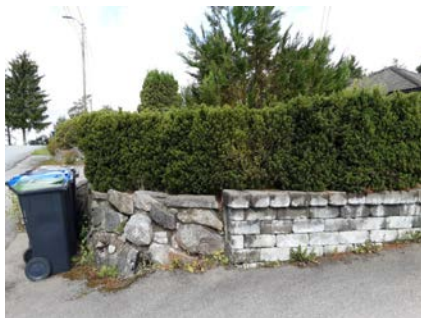
- Det er påvist mindre sprekker og/eller skjevheter i muren.

Det er støtte mur som er oppført i naturstein og betong blokker, steinene er ikke rette så det er sprekker og ujevnheter i muren. Det er usikkert om dette har vært slik siden den ble oppført eller at det har skjedd i ettertid. Det skal ikke være noen fare for at muren faller ned, det er mer av kosmetisk karakter.

- Det er ikke behov for utbedringstiltak.
