Sundbyvegen 20, 2074 EIDSVOLL VERK

**Enebolig med stor tomt og garasje.
Solrike uteområder og sentral
beliggenhet!**

Enebolig
Sundbyvegen 20
2074 Eidsvoll Verk

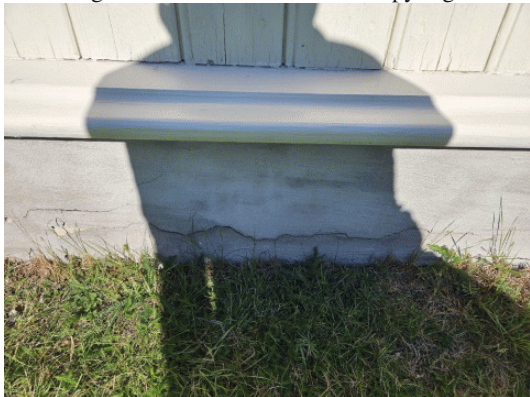
Det er avskalling av puss på grunnmur og små riss, men ellers fremstår grunnmur i grei stand. TG2

Utvendig fuktsikring/drenering er i fra byggeår og passert mer enn sin forventet levetid. TG2

Det ble målt noe høye fuktverdeier i kjelleretasjen og det er synlig saltutslag på vegger, dette er en indikasjon på at det ikke ligger tettesjikt til grunn og at det kan være dreneringsvikt. TG2

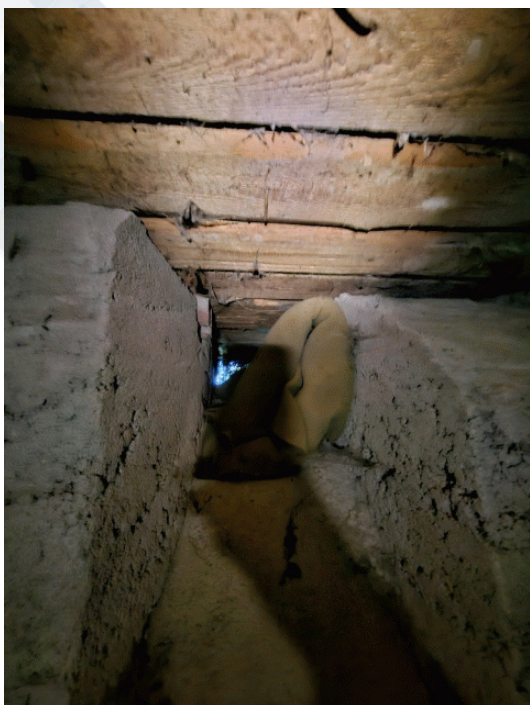
**TG 2** 9.1.2 Gulvets overflate

Det er synlig fuktskjolder på betongdekkete, det ble utført fuktsøk på tilfeldige utvalgte steder der det avdekkes høye verdier. Det er en indikasjon på at støpt fundament ligger direkte på grunn uten tettesjiktet under fundament. TG2

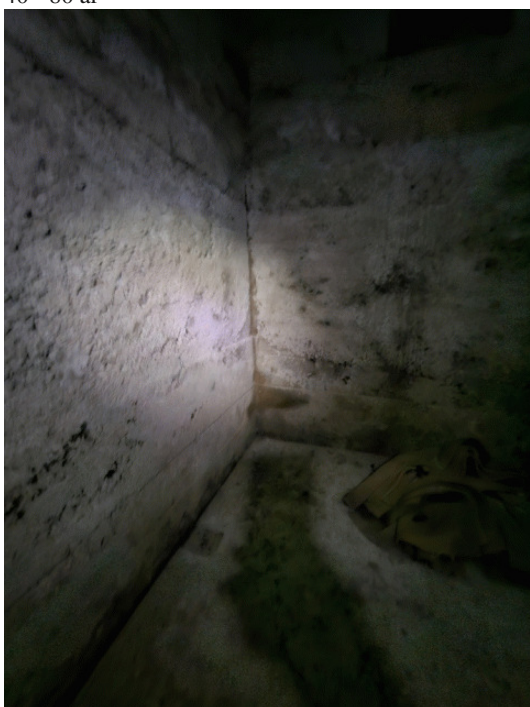
TG 2 9.1.3 Fuktmåling og ventilasjon

Det ble utført fuktsøk på tilfeldig utvalgte steder på betonggulvet og yttervegger hvor det avdekkes høye fuktverdier, Dette er en indikasjon på at det ikke ligger tettesjikt til grunn og at det kan være dreneringsvikt. Ytterligere undersøkelser må gjøres. Det er ikke tilstrekkelig ventilering av kjelleretasjen. Se punkt 10.3. TG2
