Frøysgate 7, 3937 PORSGRUNN

**Renoveringsobjekt med god  
beliggenhet | Stor tomt på 1 282  
kvm | 164 kvm BRA-i | Noe utsikt**

Enebolig  
Frøysgate 7  
3947 Herøya

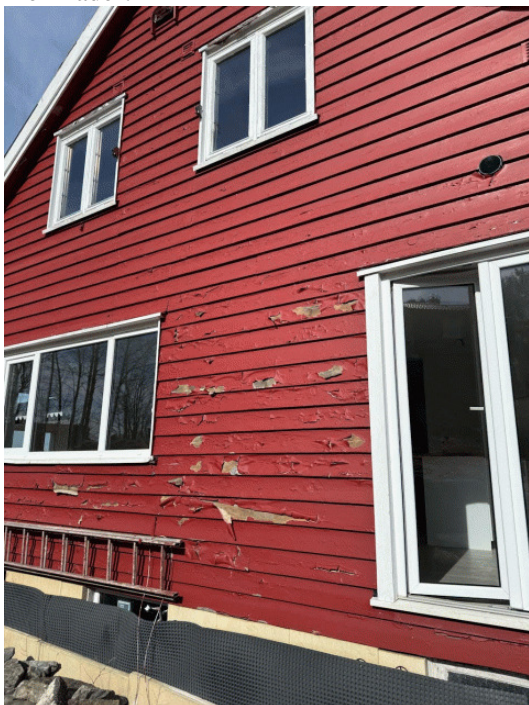
TG3 vurderes grunnet omfattende slitasje med avskalling av maling, manglende lufting bak kledning og registrerte råteskader, som samlet gir nedsatt beskyttelse mot fukt og redusert levetid.

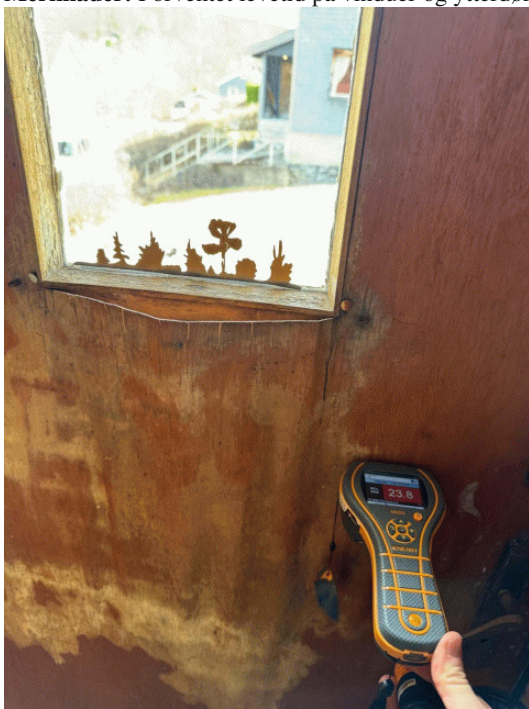
TG3 vurderes grunnet forhøyede fuktverdier, sopp- og muggdannelser samt omfattende slitasje og skader på både utvendige og innvendige dører, som samlet gir funksjonssvikt og økt risiko for følgeskader på tilstøtende konstruksjoner.

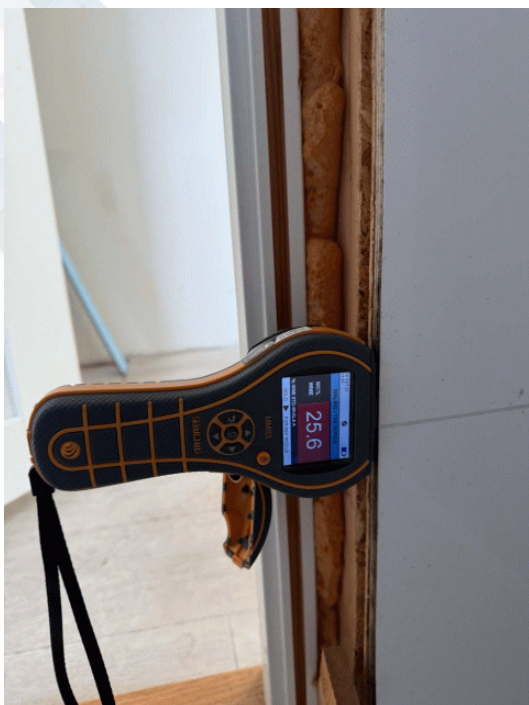
TG3 vurderes grunnet høye fuktverdier i våtromsplatene og sopp og muggdannelser i alle elementer.
