Frøysgate 7, 3937 PORSGRUNN

Enebolig  
Frøysgate 7  
3947 Herøya

#### Boligens tekniske tilstand:

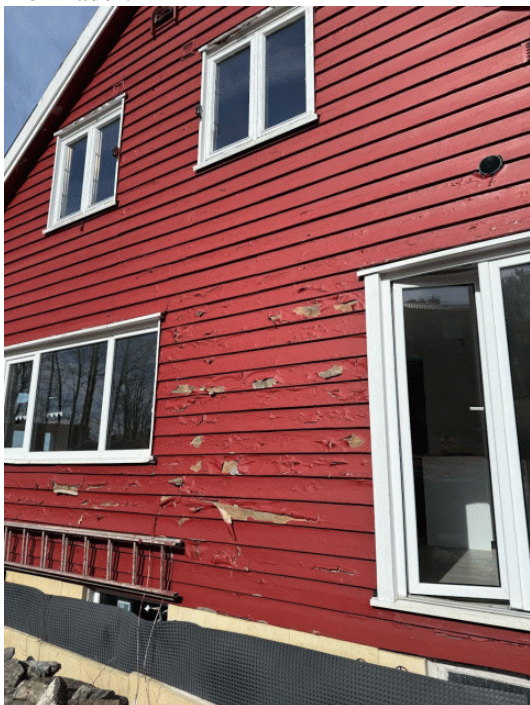
Kledningen fremstår i dårlig stand med avskalling av maling og registrerte råteskader enkelte steder. Det er manglende lufting bak kledningen, noe som ikke var vanlig ved oppføringstidspunkt, og avskallingsskadene er særlig uttalt i 1. etasje hvor det også mangler innvendig ventilasjon. Kledningen er også utilstrekkelig behandlet og må påregnes utskiftning.

TG3 vurderes grunnet omfattende slitasje med avskalling av maling, manglende lufting bak kledning og registrerte råteskader, som samlet gir nedsatt beskyttelse mot fukt og redusert levetid.

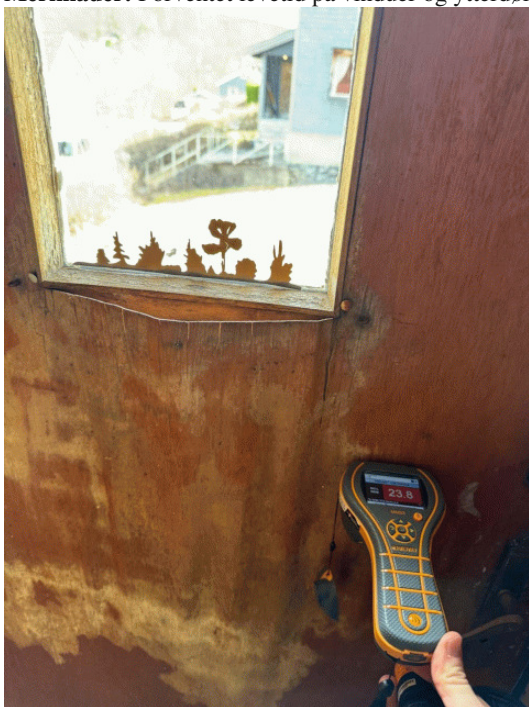
Det er påvist avvik ved beslag, vannbord, omramming, karm eller ytre tetting.

TG3 vurderes grunnet forhøyede fuktverdier, sopp- og muggdannelser samt omfattende slitasje og skader på både utvendige og innvendige dører, som samlet gir funksjonssvikt og økt risiko for følgeskader på tilstøtende konstruksjoner.

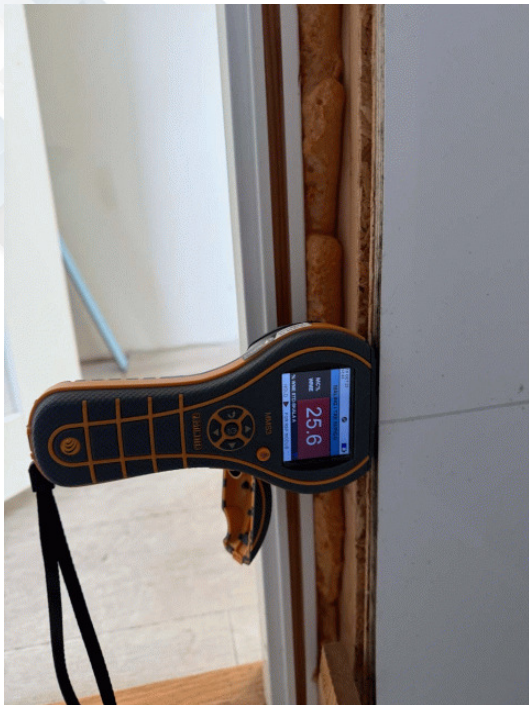
TG3 vurderes grunnet høye fuktverdier i våtromsplatene og sopp og muggdannelser i alle elementer.

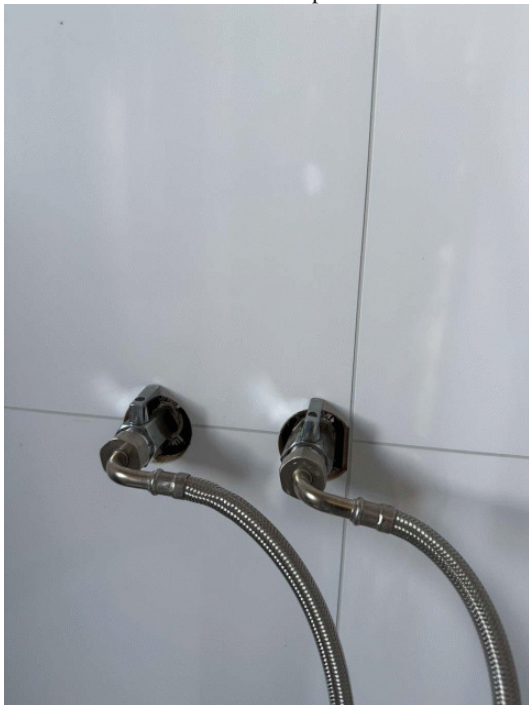
TG3 vurderes grunnet ikke tilstrekkelige tettedetaljer tilknyttet vann og avløpsrør i våtsone.
