Kirkebergg 29, 2450 RENA

Pent beliggende enebolig med 2 leiligheter i sokkel, totalt 5 soverom og 3 bad. Romslig uthus og solvendte uteplasser.

Befaringsdato: 05.12.2023

Rapportdato: 07.12.2023

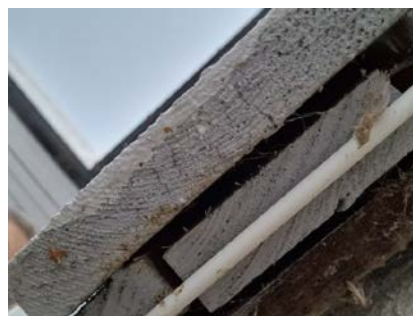
store åpninger ved lusinger

Lusinger eller musebånd bør sjekkes ut grunnet fare for inntrengning av skadedyr. Supplering med musebørste hvor åpninger er noe for store, bør være mindre enn 6 mm.

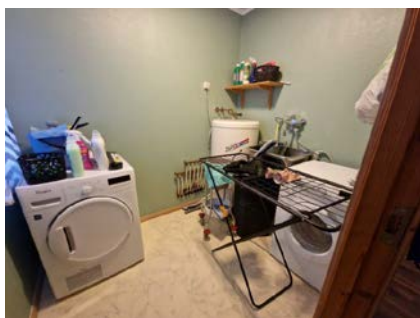
1. ETASJE > VASKEROM

*Våtrom - 1.Etasje - Vaskerom - Overflater vegger og himling: Det er uegnede materialer i våtsoner. Konsekvens/tiltak: Uegnete materialer må fuktbeskyttes/utskiftes. Utbedringsbehov ved vegger og overgang vegger/gulv. Overflater tilfredsstillende ikke våtromskrav. Det anses ikke nødvendig med umiddelbare tiltak. Evt utbedringer må etableres ved planlagte rehabiliteringer.

TG 2 Overflater vegger og himling

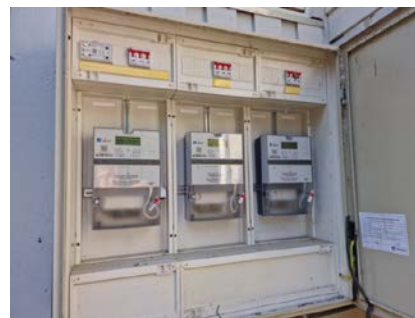
utvendig strømkasse med målere og stigersikringer
