Kirkebergg 29, 2450 RENA

**Pent beliggende enebolig med 2 leiligheter i sokkel, totalt 5 soverom og 3 bad. Leieinntekter p.t. er kr 21.700,-/mnd.**

# Tilstandsrapport

## ENEBOLIG

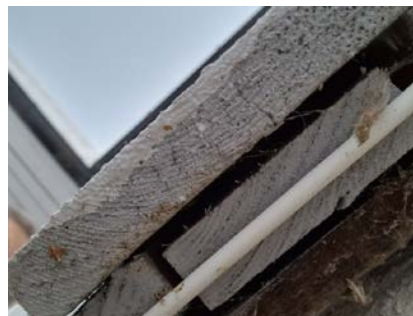
Lusinger eller musebånd bør sjekkes ut grunnet fare for inntrengning av skadedyr. Supplering med musebørste hvor åpninger er noe for store, bør være mindre enn 6 mm. Ifølge Byggforsk byggedetaljblad bør trekledninger malebehandles i intervaller på fra 6 til 12 år. For dekkbeis i intervaller på fra 4 til 8 år og for beis i intervaller på fra 2 til 6 år. Normal levetid ved jevnlig vedlikehold er ca 50 år.

store åpninger ved lusinger

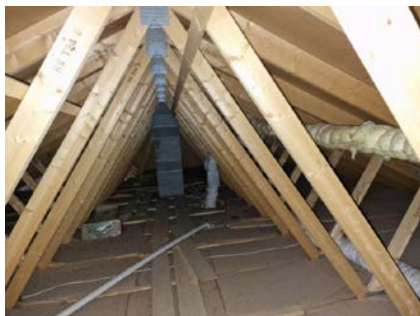
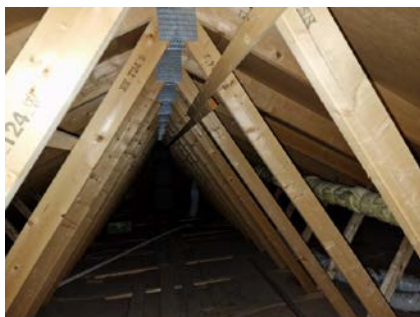
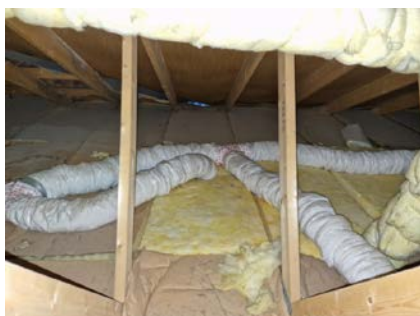
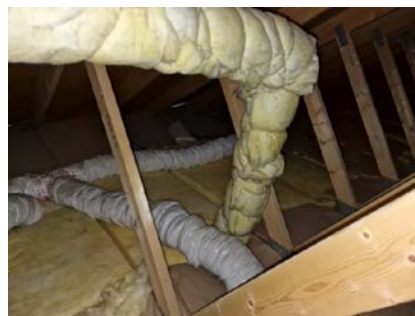
### ! TG 2 Takkonstruksjon/Loft

Begrenset besiktigelse av kaldtloft ved luke, kaldtloftet bør besiktiges i sin helhet. Kostnadsestimat kun for kontroll og utbedringer av isoleringen ved kanalføringer.

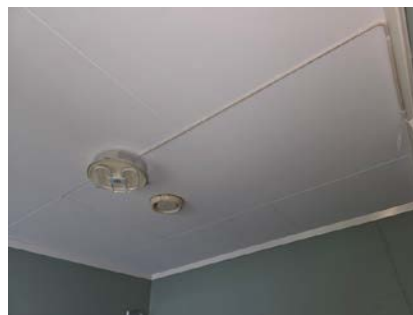
\*Våtrom - 1.Etasje - Vaskerom - Overflater vegger og himling: Det er uegnede materialer i våtsoner. Fuktskjolder ved himlinger i entre og vaskerom 1.etasje, opplyst etter kondensproblematikk forbundet med mangelfullt avtrekk fra vaskerom.

\*Innvendig - Overflater: Det er påvist skader på overflater. Gulvoverflater med bruksslitasje og enkelte skader/misfarginger. Fuktskjolder ved himlinger i entre og vaskerom 1.etasje, opplyst etter kondensproblematikk forbundet med mangelfullt avtrekk fra vaskerom.

himling vaskerom

Utbedringer tilknyttet ventilering fra vaskerom anses påkrevet. Det anses for øvrig ikke nødvendig med umiddelbare tiltak. Evt utbedringer kan vurderes ved planlagte rehabiliteringer. Kostnadsestimat for lokale utbedringer, se for øvrig kommentarer under vaskerom.

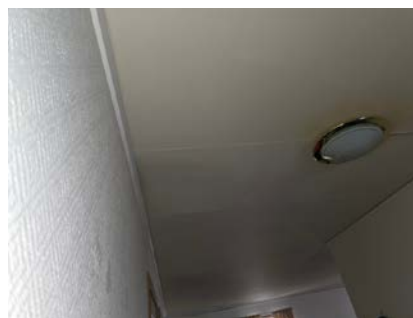
himling entre

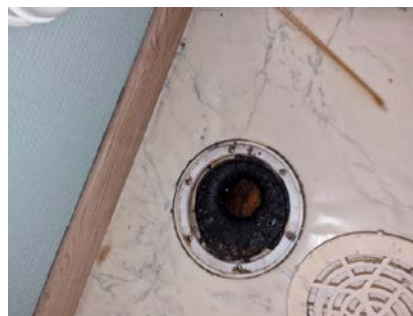
Våtrommet synes å ha fungert i 27 år uten tegn til skader, men tilstanden bør overvåkes. Utett overgang gulv/vegg tilfredsstiller ikke våtromskrav. Ingen tiltak som anses prekært. Jevnlige kontroll av overflater anbefales.
