Holbergs veg 30, 2407 ELVERUM

**Arkitekttegnet enebolig med barnevennlig beliggenhet på Hanstad. 3 soverom. Inntilbygget garasje og solrike terrasser.**

Befaringsdato: 15.09.2025

Rapportdato: 18.09.2025

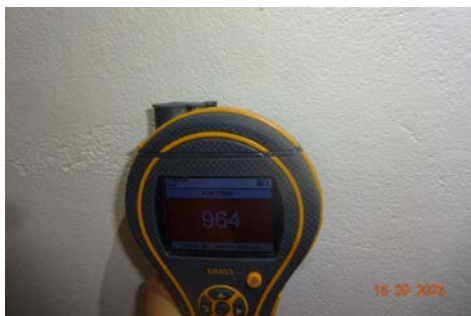
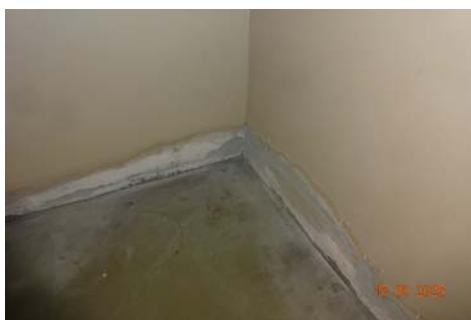
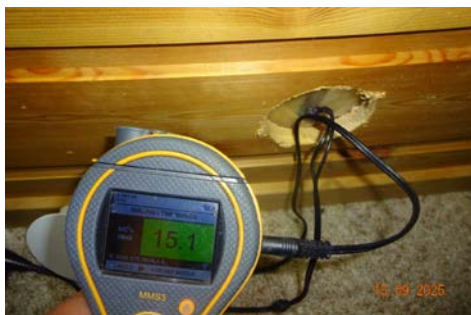
- Det er påvist indikasjoner på noe fuktgjennomtrenging i kjellergulv.
- Det er påvist indikasjoner på noe fuktgjennomtrenging inn i kjellermur.

Påvist saltutslag på kjelleryttervegg. Tidligere fuktproblematikk.

Ved bruk fuktmåler ble det registrert noe fuktighet nederst på kjelleryttervegg.

Som generell regel anbefales det ikke å bruke innvendig dampspærre på kjelleryttervegger, når mer enn halve vegg høyden er under terreng, NBI anbefaling. Den normale fuktgjennomgang blir da hindret og fuktigheten blir stående i vegg.
