Tyttbærvegen 34, 2409 ELVERUM

Nøkkelinformasjon

Tilstandsrapport

ENEBOLIG MED INNTILBYGGET GARASJE

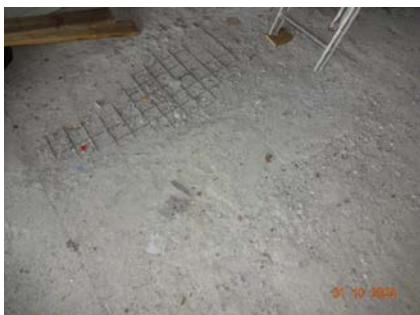
- Det må foretas tiltak for å lukke avviket.

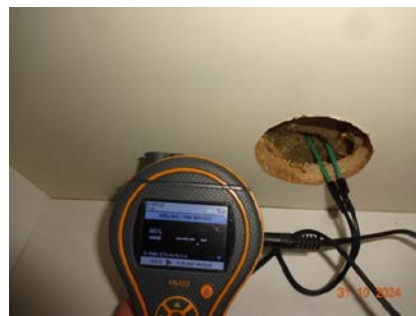
Det anbefales at badet/våtrommet totalrenoveres. Ved renovering, påse at alle forhold med tettesjiktet, våtzone, sluk mv. dokumenteres

Kostnadsestimat: 100 000 - 300 000

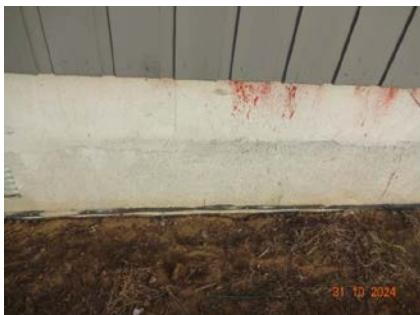
- Tiltak for redrenering rundt boligen kan ikke utelukkes.
- Overvåk tilstanden jevnlig. For å få tilstandsgrad 0 eller 1 må dreneringen skiftes ut, men tidspunktet for når dette er nødvendig er vanskelig å si noe om.

Kostnadsestimat: 50 000 - 100 000

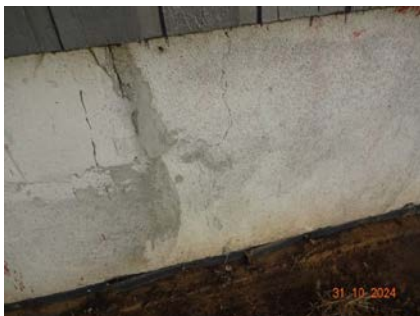
TG 2 Grunnmur og fundamenter

* Tomteforhold > Grunnmur og fundamenter: Det er registrert skråriss som er symptom på setninger. Grunnmuren har sprekkeformasjoner. Det er påvist avskalinger i utvendig murpuss.

Antatt at boligen er fundamentert med støpte søiler til fast byggegrunn. Kjelleryttervegger av murte lettklinkerblokker.

- Lokal utbedring må utføres.
