aktiv.

Bjørnsrudgutua 9, 2072 DAL

# Tilstandsrapport

Befaringsdato: 29.01.2026

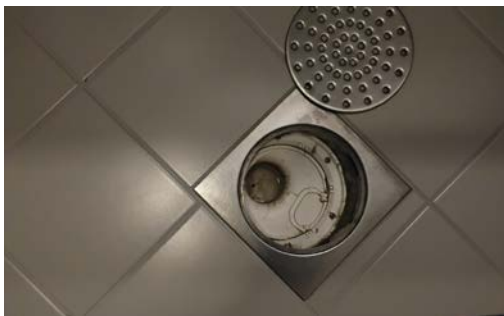
- Det må innhentes dokumentasjon.
- Det er viktig å merke seg at levetiden til en membran varierer basert på kvalitet, installasjon og bruk. Eldre membraner kan bli sprø og sprekke opp, noe som fører til at de mister sin vanntettende funksjon. Dette kan resultere i vannlekkasjer gjennom vegger og gulv og fuktskader.

Konsekvensen av manglende dokumentasjon og usikkerhet rundt membranens tilstand er økt risiko for at membran og slukløsning er mangelfullt utført, noe som kan føre til lekkasjer og fuktskader i konstruksjonen.

Sluk i dusj

Overvåk tilstanden jevnlig, og vurder nærmere undersøkelser for å avklare utførelsen.

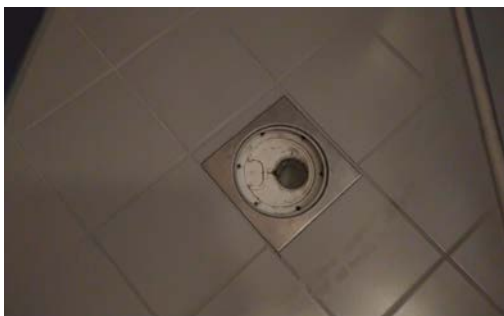
- Til tross for avviket i fall/høydeforskjell til sluk, vil gulvet fortsatt kunne lede vann mot sluket, men med redusert effektivitet. Dette kan potensielt øke risikoen for vannansamling i enkelte områder av badet.

Sluk på gulvet

Det bør etableres tilstrekkelig høydeforskjell mellom topp slukrist og gulv ved dørterskel for å oppfylle gjeldende forskrifts krav og redusere risikoen for vannskader ved eventuell lekkasje. Manglende høydeforskjell kan føre til at vann renner ut av våtrommet og forårsaker skade på tilstøtende konstruksjoner.

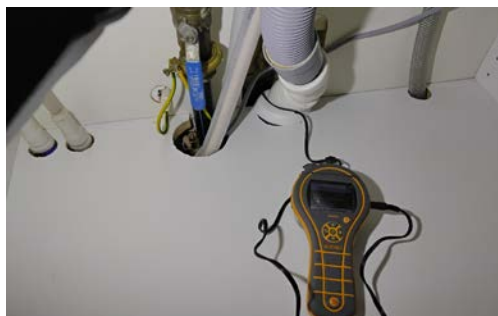
Hulltaking er foretatt uten å påvise unormale forhold. Hulltaking er foretatt i vegg bak våtsone fra kjøkken. Det er tilgang i benkeskap på kjøkken.

Fukt søk i vegg mot badet.

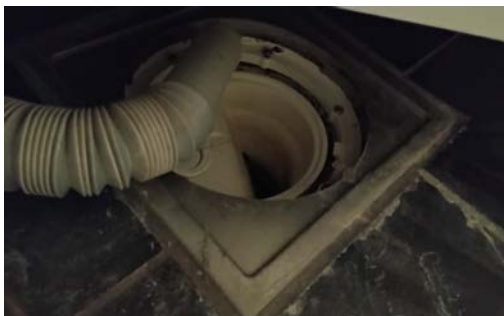
- Det er viktig å merke seg at levetiden til en membran varierer basert på kvalitet, installasjon og bruk. Eldre membraner kan bli sprø og sprekke opp, noe som fører til at de mister sin vanntettende funksjon. Dette kan resultere i vannlekkasjer gjennom vegger og gulv og fuktskader.

Sluk på bad 2 etasje

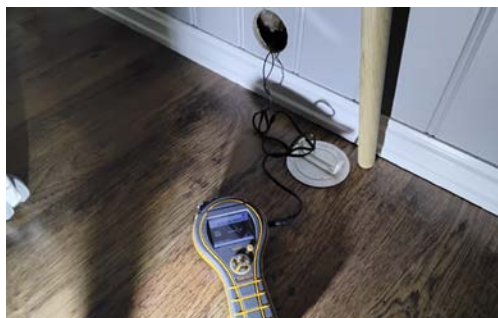
Hulltaking er foretatt uten å påvise unormale forhold. Hulltaking er foretatt ved/i lvegg bak dusjkabinett fra tilstøtende soverom..

Fuktsøk i vegg mot badet.

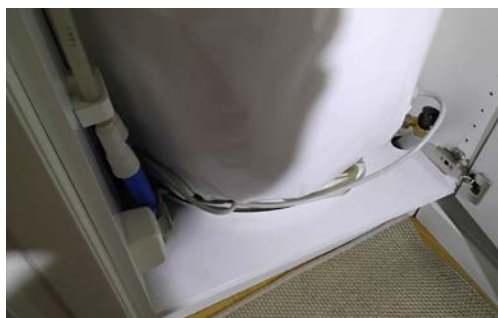
Alder på berederen tilsier økt risiko for plutselige skader og lekkasjer, noe som kan medføre følgeskader på omkringliggende konstruksjoner.

Bereder i skap på kjøkkenet.

Det bør etableres tilfredsstillende el-tilkobling etter gjeldende forskrift for å redusere risiko for brann eller elektriske feil.

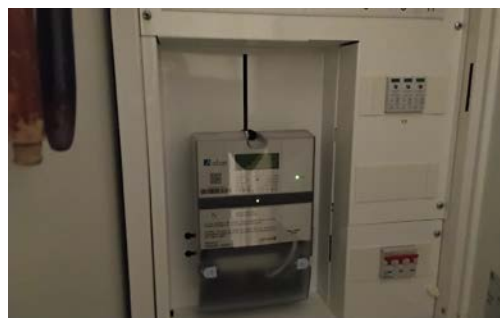
Elskap plassert i entreen

**EL-kontroll er en grundigere og omfattende kontroll av EL-anlegg enn kun tilsyn.**  
**Det påpekes at dette kun er en anbefaling da takstmann ikke har kompetanse eller lov til å utføre full vurdering av det elektriske anlegget.**
