# Eldre, usjenert småbruk med tun, jorder og skog beliggende ca. 4 km fra Bruflat.

Befaringsdato: 29.09.2025

# Tilstandsrapport

## VÅNINGSHUS

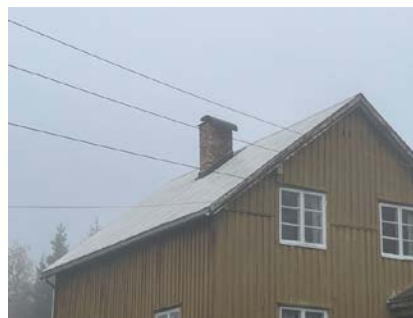
- Det er påvist avvik i beslagløsninger.
- Det mangler snøfangere på hele eller deler av taket, men det var ikke krav om dette på byggemeldingstidspunktet.
- Det mangler tilfredsstillende adkomst til pipe for feier. Eier opplyser følgende: Feieluke er på mørkeloftet, hvor det feies fra, og sotluke i kjelleren hvor sot tas ut.
- Mer enn halvparten av forventet brukstid er passert på renner/nedløp/beslag.
- Pipehatt er løs.

Pipehatt er løs

- Det er ikke behov for utbedringstiltak for snøfangere i nær fremtid.
- Stigetrinn for feier må monteres.
- Avvik i beslagløsninger må utbedres.
- Overvåk tilstanden jevnlig. For å få tilstandsgrad 0 eller 1 må beslag/renner/nedløp skiftes ut, men tidspunktet for når dette er nødvendig er vanskelig å si noe om.

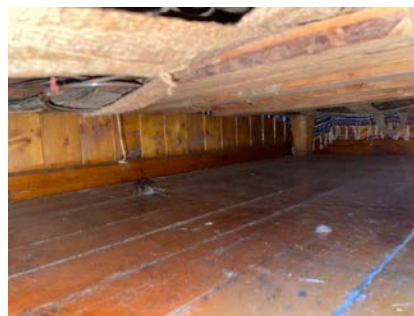
- Det er påvist andre avvik:
- Det er registrert ekskrementer fra mus og død mus i oppholdsrom. Stedvis har overflater manglende rengjøring. Overflater har ellers synlige riper, sår og hakk utover normal slitasje.

Død mus i oppholdsrom.

Overflater fungerer med synlige avvik. Rengjøring av gulvflater må påregnes.
