Nedre Skøyen vei 18A, 0276 OSLO

**Stor og lys 2-roms  
oppussingsobjekt med klassiske  
detaljer**

# Nedre Skøyen vei 18 A

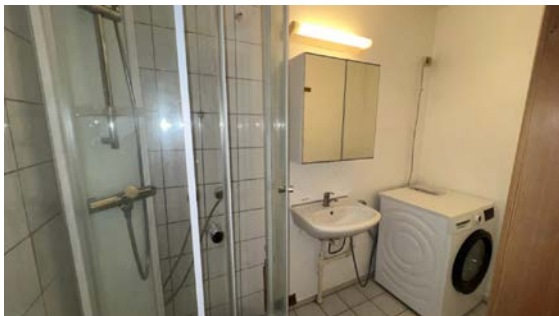
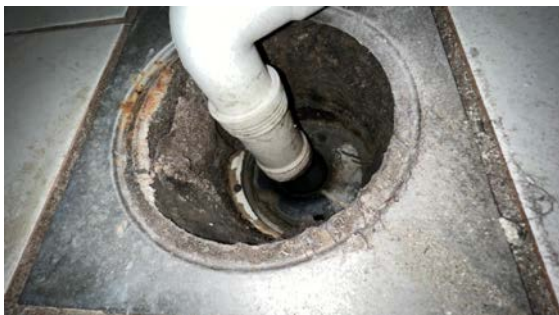
Badrommet er gitt tilstandsgrad 3 (TG3) på bakgrunn av flere vesentlige avvik. Det er registrert indikasjoner på pågående fukt- og vannskader, blant annet ved at fliser bak dusjkabinettet buler utover, samt at det er riss og slitasje i flisfuger. Ifølge opplysninger fra eier er det plassert tape mellom vask og dusjkabinett for å motvirke vannlekkasje. Det stilles spørsmål ved badrommets oppbygging, herunder om det er tilfredsstillende tettesjikt.

Det er videre observert sprekker i fliser, og det er synlig svertesopp, noe som ytterligere indikerer fuktproblematikk. Ventilasjonen på badet er kun naturlig, og det foreligger manglende fall mot sluk, samt at høydeforskjellen mellom topp flis og topp slukrist ikke tilfredsstiller dagens krav. I tillegg er det riss rundt rørgjennomføringer og det er ukjent om det er benyttet rørmansjetter i våtsone. Det er hull i vegger etter tidligere oppheng, noe som kan være en svakhet i overflatene.

Det er satt inn dusjkabinett på badet, og vann renner fra dusjkabinett og direkte ned i sluk. En slik løsning kan forhindre fuktskade, men gir ingen erstatning for tettesjikt/membran.

- Våtrommet må totalrenoveres. Alle forhold med tettesjikt, våtsone, sluk m.m. må dokumenteres.

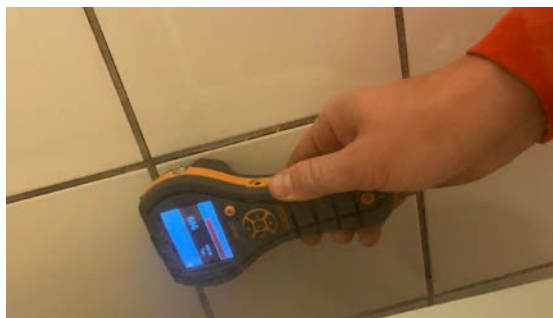
### 3. ETASJE > BAD

#### TG 3 Tilliggende konstruksjoner våtrom

Det ble foretatt forskriftsmessig hulltaking og fuktsøk i konstruksjonen. Ved bruk av fuktmåler ble det ikke registrert unormale fuktverdier på målepunktet, men det presiseres at dette kun representerer et øyeblikksbilde og gjelder kun området som fysisk ble målt. Ved overflatesøk i dusjsone ble det imidlertid registrert fullt utslag på fuktindikatoren. I tillegg er det observert sterke symptomer på fuktproblematikk, og eier har opplyst om forhold som tilsier at det er fuktproblematikk (mtp tape over vegg etc).

- Hulltaking er foretatt og det er påvist avvik i konstruksjonen.

- Gjennomføre ytterligere undersøkelser og foreta utbedring av skade.

Kostnadsestimatet er gitt i foregående punkt og er direkte relatert til de registrerte avvikene. Det må påregnes full oppgradering av baderommet, og utbedringskostnadene anslås til å overstige kr 300.000.

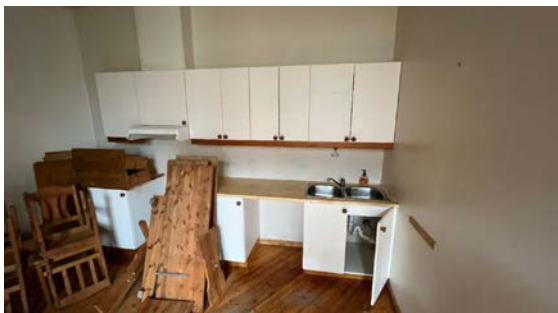
#### 3. ETASJE > KJØKKEN

Kjøkkeninnredning med høy alder og ukjent fabrikat. Kjøkkenet har et moderniseringsbehov. Innredning med glatte, folierte fronter. Laminat benkeplate med nedfelt kum i rustfritt stål. Belysning via lysstoffrør under overskap (ikke funksjonstestet). Glatt, malt veggflate over benkeplaten. Kjøkkenet har ingen hvitevarer pr.dd.

Det anbefales å vurdere tilleggs løsninger som kan øke kjøkkenets funksjonalitet og brukervennlighet. Det er imidlertid viktig å merke seg at selve innredningen er brukbar, og tiltakene bør derfor vurderes ut fra et ønske om å øke brukskomforten fremfor nødvendigheten av utbedring.
