**aktiv.**

Skolevegen 8, 2120 SAGSTUA

**Koselig og innholdsrik enebolig  
med barnevennlig beliggenhet v/  
skolen \* 5 soverom \* Garasje**

| Tilstandsrapport ..... | 49 |

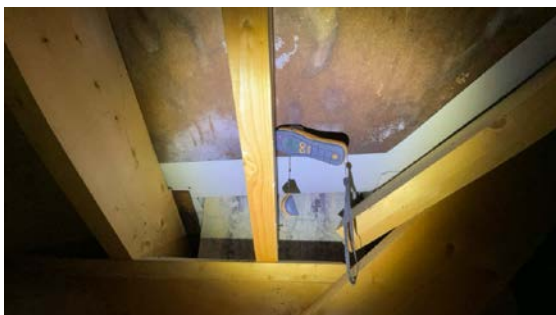
- Det er påvist fuktskjolder/skader i takkonstruksjonen.
- Hele takkonstruksjonen er gjenbygget. Det er ingen mulighet til vurdering utover alder og observasjoner fra underliggende etg.
- Det er registrert skader i undertak.

Målt fuktig i konstruksjonen ved pipegjennomføring

Tetningen rundt pipe må utbedres slik at det ikke oppstår videre fuktskader/råte.

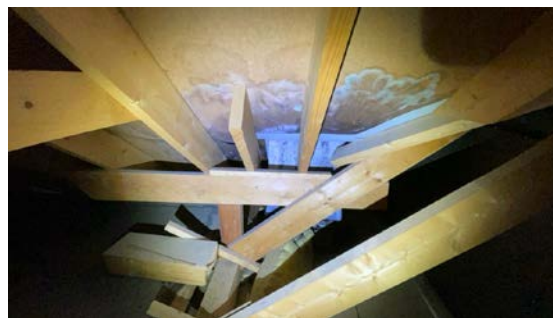
Utett pipegjennomføring

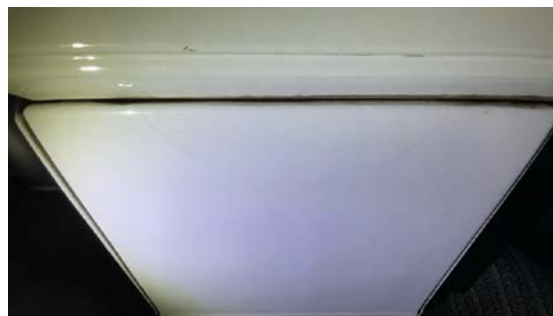
Riss i glassur steinkledning

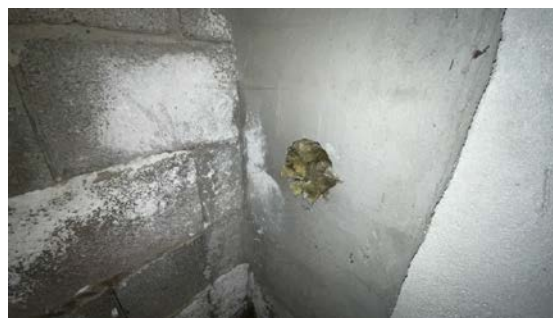
Åpent røykrørshull provisorisk tettet med mineralull

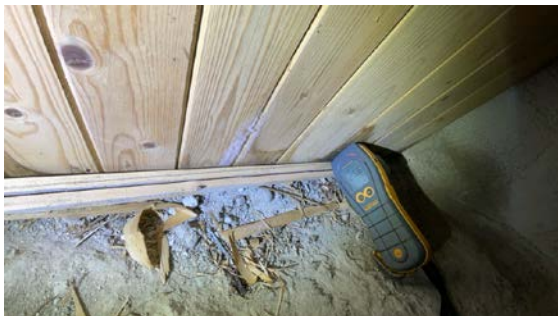
Synlig og målbar fuktbelastning/skjolder mot panel i råkjeller ved siden av vaskerom

- Det påviste fuktnivå gir grunn til å overvåke konstruksjonen jevnlig for å se utvikling over tid, og eventuelt foreta tiltak for å unngå fuktskader.

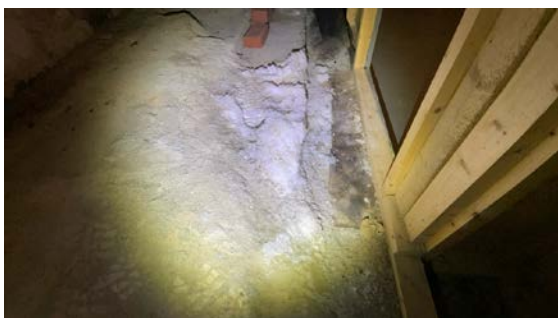
Saltutslag i råkjeller ved siden av vaskerom

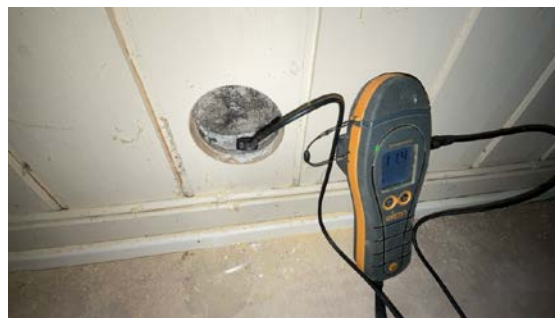
Hulltagning påvforingsvegg- fuktverdi 11 vekt% her (vurderes ikke skadlig)

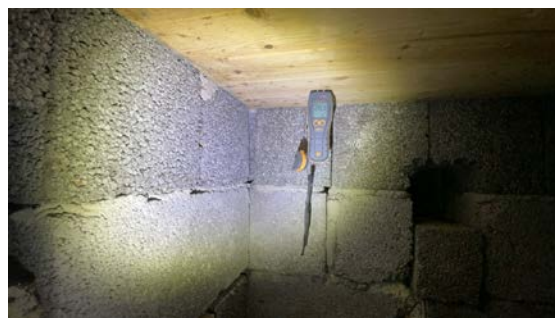
Et hjørne av stubbloftshimling kryperom målt høy fuktverdi- 20 vekt%

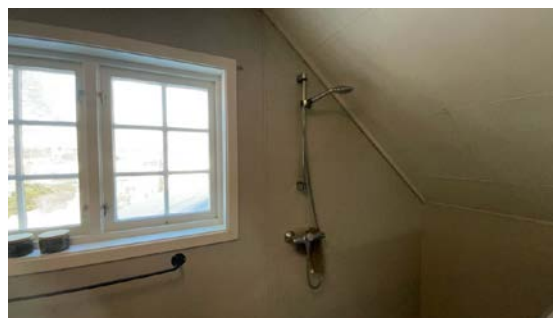
Vindu i våtzone

- Dersom tiltaket ikke utføres er det fare for videre skadeutvikling.
- Uegnede materialer må fuktbeskyttes/utskiftes.

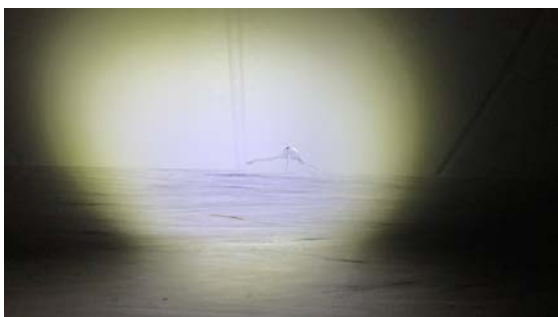
Sprekk i flis

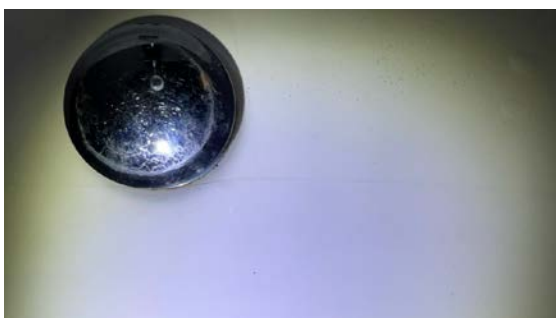
- Riss er vanligvis overfladiske skader i servantens overflate eller glasur. Konsekvensene av riss er hovedsakelig kosmetiske.

Riss i servant

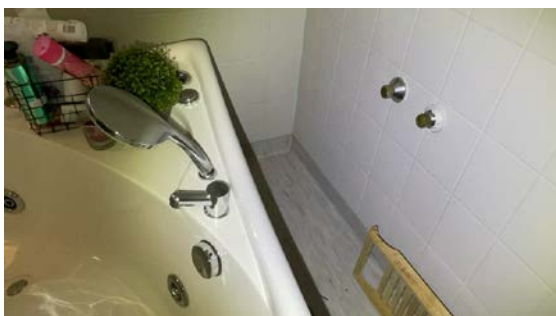
Badekar ikke tilkoplek.

Badekar må tilkoples for å kunne funksjonstestes.

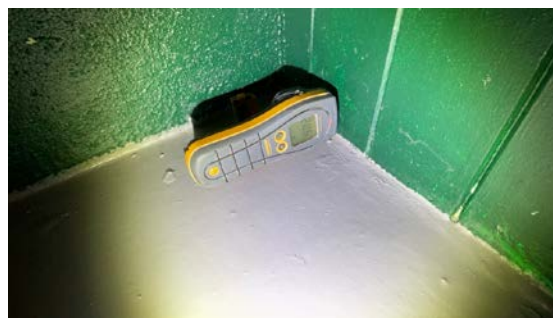
Fuktmåling panelvegg i rommet- 20 vekt%

Rommet står foran utbedring om det skal tilfredsstillende dagens krav til våtrom.

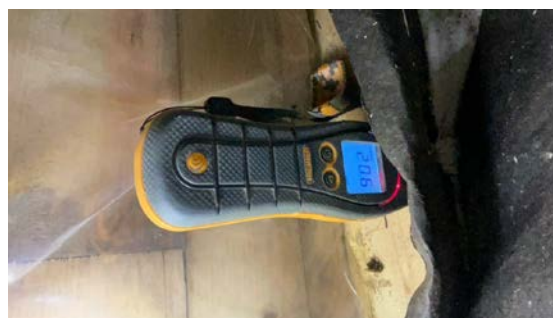
Fuktmåling tillstøtende vegg "gråkjeller"- 20 vekt%

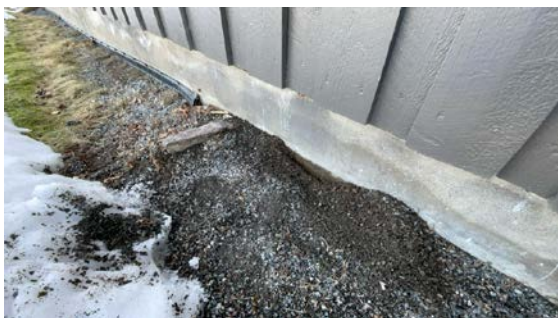
Fuktsperre stopper litt før entre

Fuktsperren må festes med innpusset klemmest i topp hvor dette mangler.

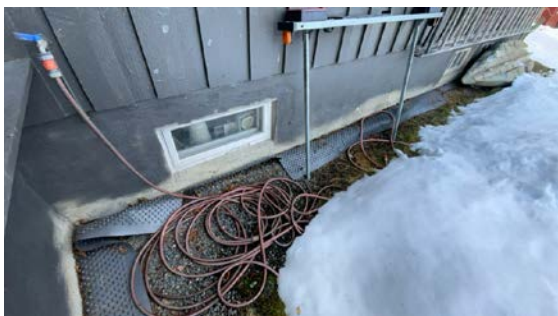
Løs fuktsperre over terreng

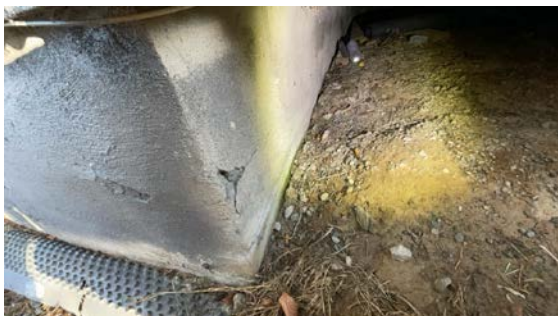
Ikke påvist fuktsperre under hele terrassen

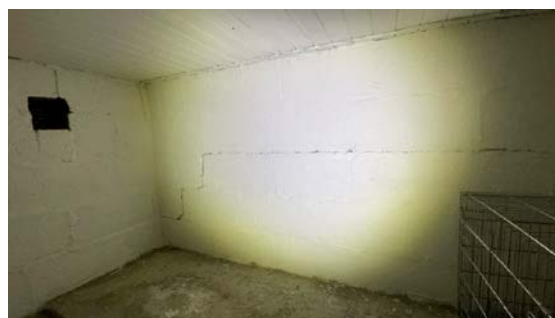
Mindre riss/sprekker i kjeller

Sprekker bør observeres om endrer seg for å sikre at de er stabile. Selv om det er deformasjon kan det være tilstrekkelig å pusse sprekkene om det er stabilt, men dette må observeres over tid for å avdekke.

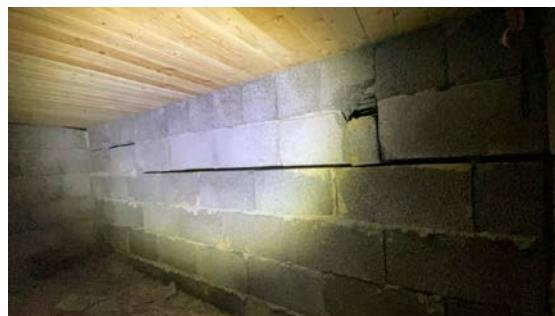
Det er registrert horisontalriss som er symptom på jordtrykk. Grunnmuren har sprekke dannelser. Større sprikende horisontalsprekk i fuge mot gavelen i kryp kjeller.

Større horisontal sprekk krypkjeller
