Slagenveien 66A, 3117 TØNSBERG

**Tiltalende enderrekkehus m/solrike  
uteplasser, moderne standard og  
garasje. Lettstelt bolig nær byens  
fasiliteter!**

# Tilstandsrapport

Befaringsdato: 06.01.2026

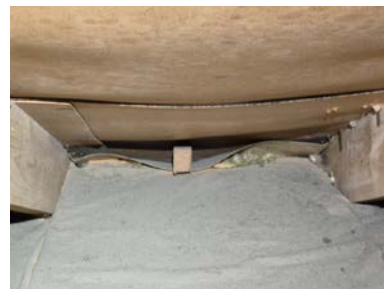
Fuktskjolder, men ikke påvist noe unormalt med fukt.

Lite luft i nedre del mot gesims.

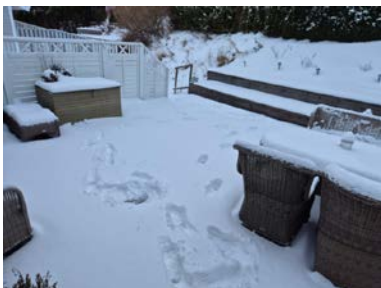
Snødekket.

Det bør gjennomføres fullstendig inspeksjon av terrassene når de er frie for snø, for å avdekke eventuelle ytterligere skader eller slitasje.

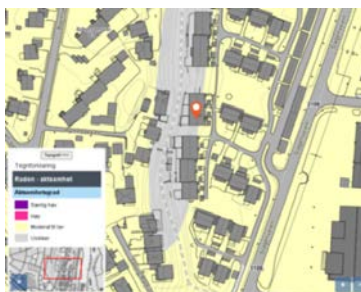
Halvparten av boligen ligger i grått og gulv område.
