Jordhusmoen 17, 7332 LØKKEN VERK

Tilstandsrapport

Befaringsdato: 29.01.2026

Rapportdato: 03.02.2026

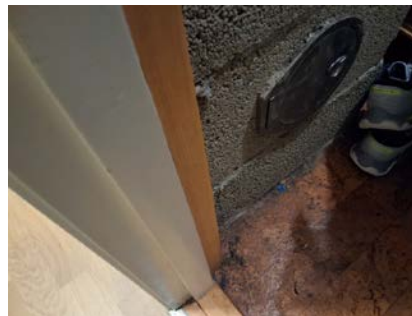
TO 1 Kryp Kjeller

Bygningen har krypkjeller under betongdekke.

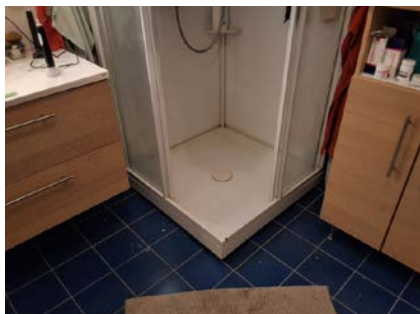
UNDERETASJE > BAD

Tilliggende konstruksjoner våtrom

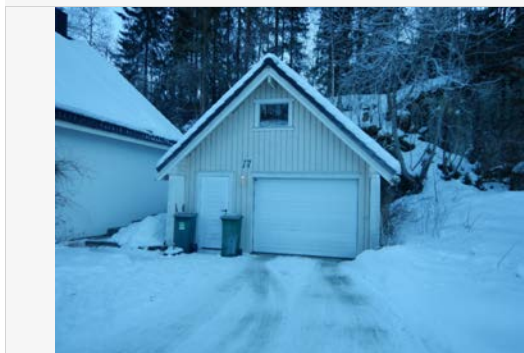
Garasje

Normal standard på bygget ut ifra alder/konstruksjon - jamfør beskrivelse under konstruksjoner. Det er sprekker u
I gulv
