**Stavern / Fjerdingsgen - Enebolig
over 1 1/2 etasje med attraktiv,
sentral beliggenhet.**

Prisant.: Kr 3 990 000,-
Omkostn.: Kr 100 990,-
Total ink omk.: Kr 4 090 990,-
Selger: Leif Knutsen v/
Ida Knutsen ihht.
salgsfullmakt
Salgsobjekt: Enebolig
Eierform: Eiet
Byggeår: 1950
BRA-i/BRA Total 199/213 kvm
Tomtstr.: 573.6 m²
Soverom: 3
Gnr./bnr. Gnr. 5001, bnr. 337
Oppdragsnr.: 1303230293

Befaringsdato: 27.11.2024

Rapportdato: 03.12.2024

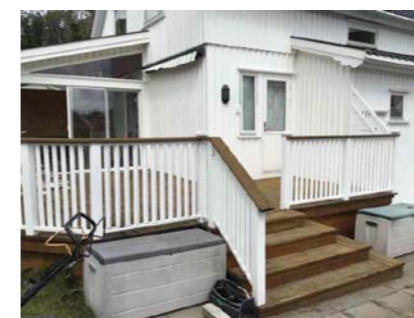
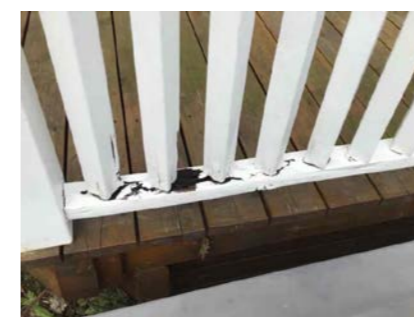
- Det er påvist fukt/råteskader i konstruksjonen.
- Rekkverket er for lavt i forhold til dagens krav til rekkverkshøyder.
- Det er påvist andre avvik:

Det kan i følge selger forekomme vannlekkasje inn via tak mot bolig på vinterhage v/ekstremvær

Råte i rekkverk

- Gjennomføre ytterligere undersøkelser og foreta utbedring av skade.
- Råteskadede konstruksjoner må skiftes ut.
- Det må foretas tiltak for å lukke avviket.
- Det er ikke krav om utbedring av rekkverkshøyde opp til dagens forskriftskrav.

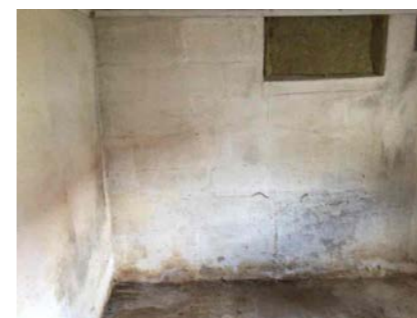
Vegg

Hulltaking er ikke foretatt da det ikke er fysisk mulig pga. tiliggende konstruksjoner. Det er betongvegger i kjeller. Det ble observert stedvis fuktskjolder og fuktutslag v/bruk av fuktmåler på vegger og gulv.

- Det er påvist indikasjoner på noe fuktgjennomtrenging i kjellergulv.
- Det er påvist indikasjoner på noe fuktgjennomtrenging inn i kjellermur.

- Det påviste fuktnivå gir grunn til å overvåke konstruksjonen jevnlig for å se utvikling over tid, og eventuelt foreta tiltak for å unngå fuktskader.

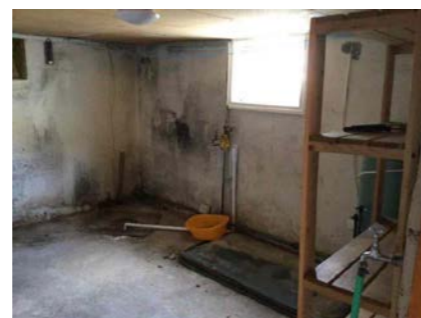
KJELLER > VASKEROM

TG 2 Fukt i tiliggende konstruksjoner

Hulltaking er ikke utført da det er betongvegger og utenpåliggende røropplegg. Fuktutslag på yttervegger og gulv, og stedvis saltutslag på vegger.

Fuktutslag på yttervegger og gulv, og stedvis saltutslag på vegger.

Fuktutslag vegg

- Det må foretas tiltak for å lukke avviket.

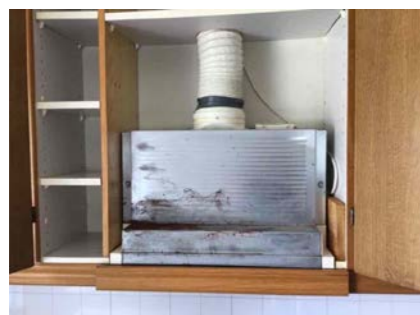
2 ETASJE > KJØKKEN

TG 2 Overflater og innredning

Montere nytt kjøkken og deler slik at dette kan benyttes

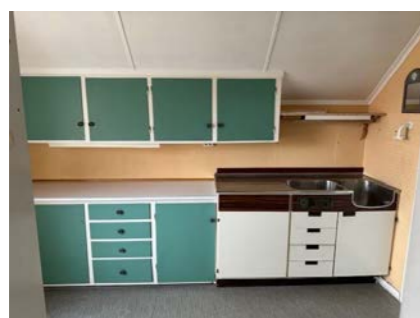
2 ETASJE > KJØKKEN

TG 2 Avtrekk

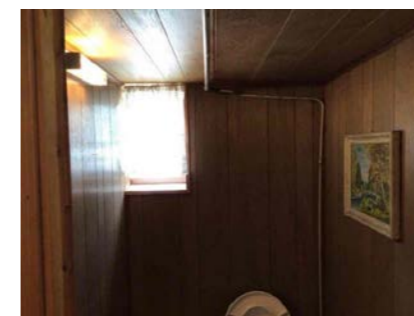
TEKNISKE INSTALLASJONER

TG 2 Vannledninger

- Det er ikke behov for utbedringstiltak siden anlegget fungerer i dag, men ut ifra alder kan skader plutselig oppstå på eldre anlegg.
- Ifm. oppgradering av våtrom vil det være naturlig med utskiftning av rør.

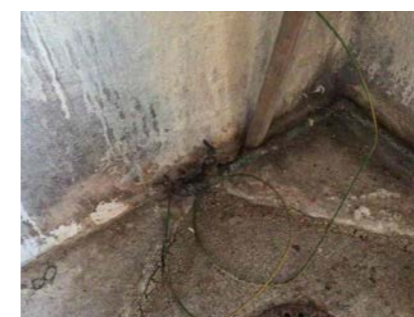
Hovedkran

TG 2 Avløpsrør

- Det er ikke behov for utbedringstiltak siden anlegget fungerer i dag, men ut ifra alder kan skader plutselig oppstå på eldre anlegg.
- Ifm. oppgradering av våtrom vil det være naturlig med utskiftning av rør.
