Grytefjellvegen 71, 3683 NOTODDEN

**Koselig hytte med 3 soverom,  
innlagt strøm, vann og avløp samt  
parkering rett utenfor døren.  
På naturskjønne Breiset**

Rapportdato: 22.03.2026

# Tilstandsrapport

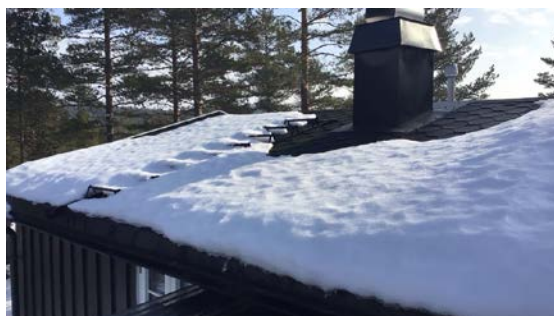
Taktekingen er av pappshingel. Taket er besiktiget fra bakkenivå. Taktekingen var snødekt og utelukkende vurdert ut ifra alder. Ytterligere undersøkelse anbefales når taket er fritt for snø. Siden taket var dekket av snø, herunder takkonstruksjon, takteking, beslag og skorstein, er disse kun observert fra bakkenivå, og vurderingen er derfor begrenset. Av sikkerhetsmessige hensyn er det ikke foretatt ferdsl på taket eller observasjon fra stige. Det understrekes at selv om det ikke er registrert synlige skader under befaringen, kan det foreligge forhold som ikke er avdekket uten nærmere inspeksjon. En nærmere undersøkelse av taket kan utføres av fagperson når forholdene ligger til rette for dette..

Manglende vurdering av takets tilstand medfører usikkerhet om eventuelle skader, noe som kan innebære risiko for fuktskader eller lekkasjer i underliggende konstruksjoner.

Bildet viser snødekte tak.

Det bør gjennomføres en grundigere undersøkelse av taktekingen når taket er fritt for snø, for å avdekke eventuelle skjulte skader.

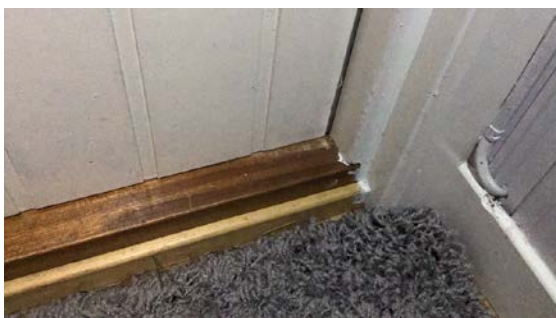
Dører som subber, kan være vanskelig å åpne/lukke, samtidig som det øker slitasjen på karm og dørblad.

Bildet viser ytterdør som subber i terskelen.

- Dører må justeres.

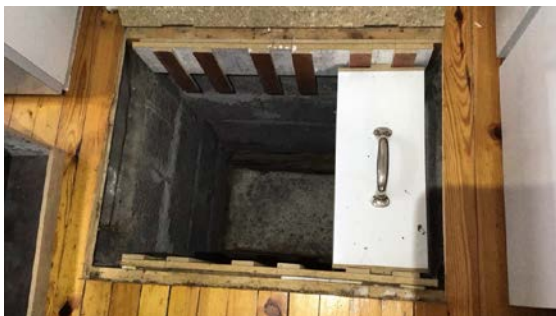
Bildet viser matluke i gulvet ved kjøkkenet.

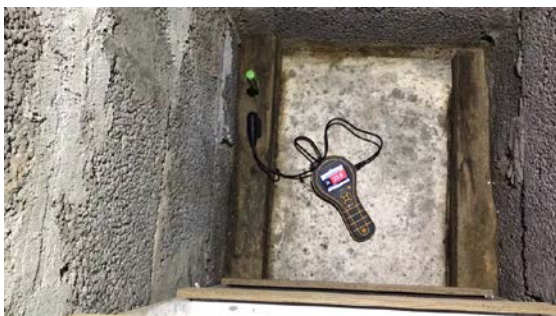
Bildet viser høye fuktverdier og råte i treverk i bunnen av matluken.

Råteskadet treverk og organiske materialer må fjernes. Det bør etableres bedre ventilasjon og gjennomføres ytterligere undersøkelser for å sikre at det ikke er ytterligere skader. Dersom tiltak ikke gjennomføres, er det økt risiko for videre råteutvikling, sopp og redusert innneklima.

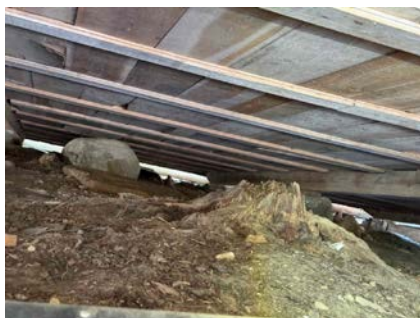
Bildet viser området med lav høyde under hytten,

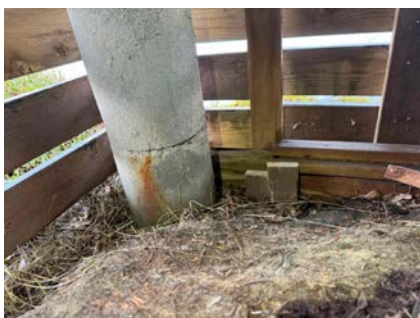
Bildet viser pilar med sprekk.

Manglende utbedring kan medføre redusert stabilitet og økt risiko for skader på bygningen.

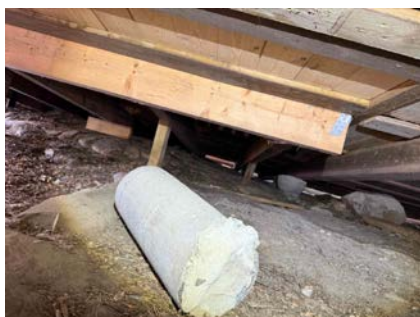
Bildet viser området hvor det er vurdert begrenset understøttelse.

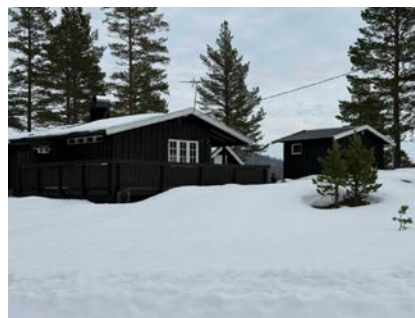
Bildet viser snødekt terreng.

Det bør foretas nærmere undersøkelser av terrenghorholdene når tomta er snøfri, for å avdekke eventuelle avvik som kan medføre risiko for vannansamling og fuktpåvirkning på bygningen eller fundamenter.

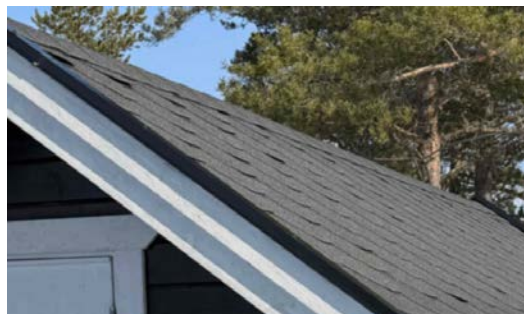
Bildet viser shingellapper som ikke ligger ned mot underlaget.

Det bør utføres utbedring av shingellapper som ikke ligger ned mot underlaget, for å unngå risiko for vanninntrengning som kan føre til vannskader og økte utbedringskostnader.

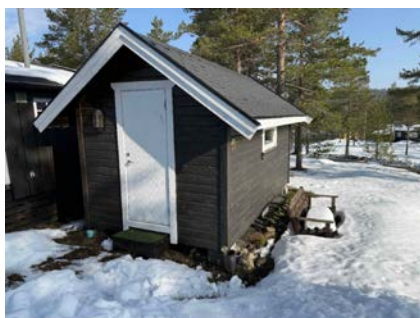
Bildet visert tak uten snøfangere.

Det bør vurderes å montere takrenner på annekset for å sikre tilstrekkelig bortledning av nedbør og hindre oppfukting av veggkonstruksjonen. Manglende takrenner kan føre til fuktskader og redusert levetid på tilstøtende bygningsdeler.

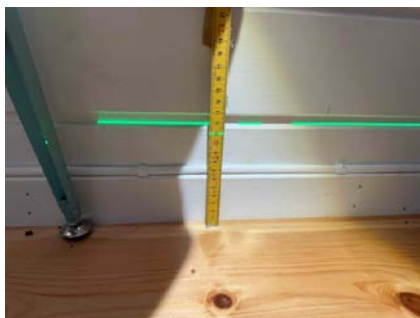
Bildet viser målinger.

Tiltak bør vurderes i sammenheng med grunnforhold og fundamentering, da skjevhetene kan skyldes setninger i underlaget. Dersom skjevhetene ikke utbedres, kan dette medføre redusert bokomfort, økt slitasje på gulv og konstruksjon, samt risiko for videre setningsskader.

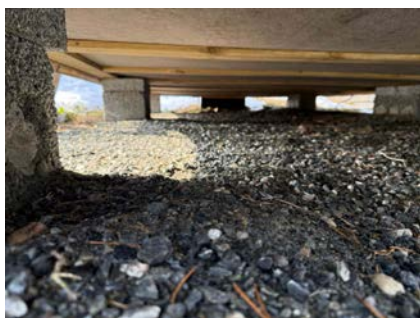
Bildet viser lettklinkerblokker under annekset.

Det bør gjennomføres nærmere undersøkelser av fundamentet og eventuelle setningsskader utbedres. Skjevheter i gulvet kan føre til konstruksjonsskader, redusert brukervennlighet og i verste fall svekket bæreevne.

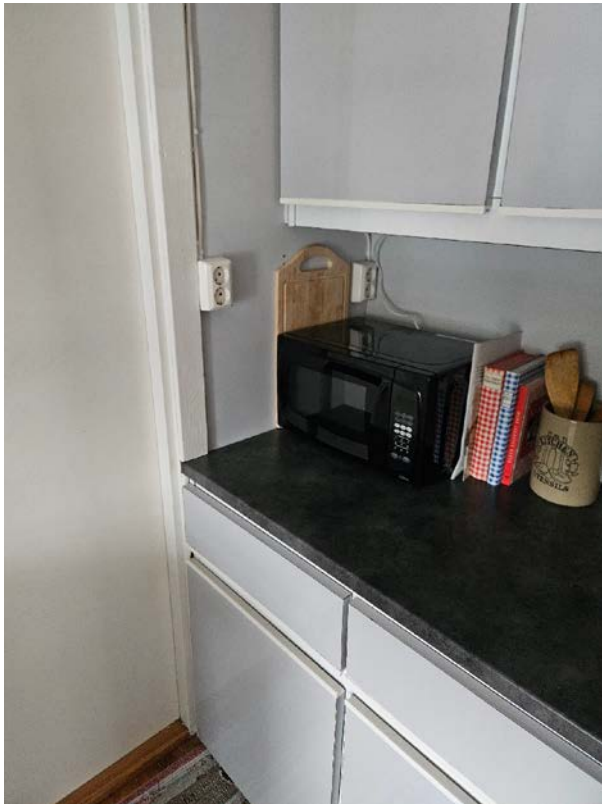
Jordet stikkontakt er ikke tilkoblet anleggets jordpotensiale (PE-jord).

To stikk ved kjøkkenbenk mangler jordforbindelse

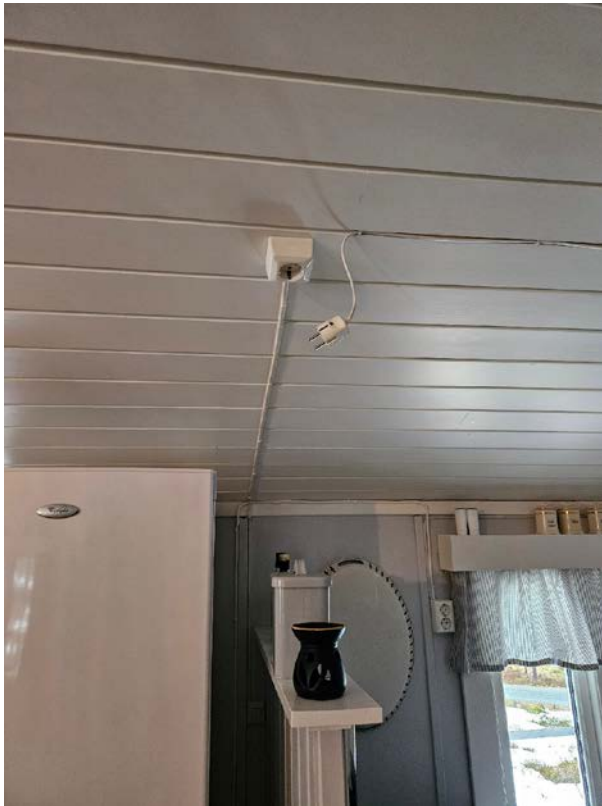
Jordet stikkontakt er ikke tilkoblet anleggets jordpotensiale (PE-jord).

Stikk i tak mangler jordforbindelse

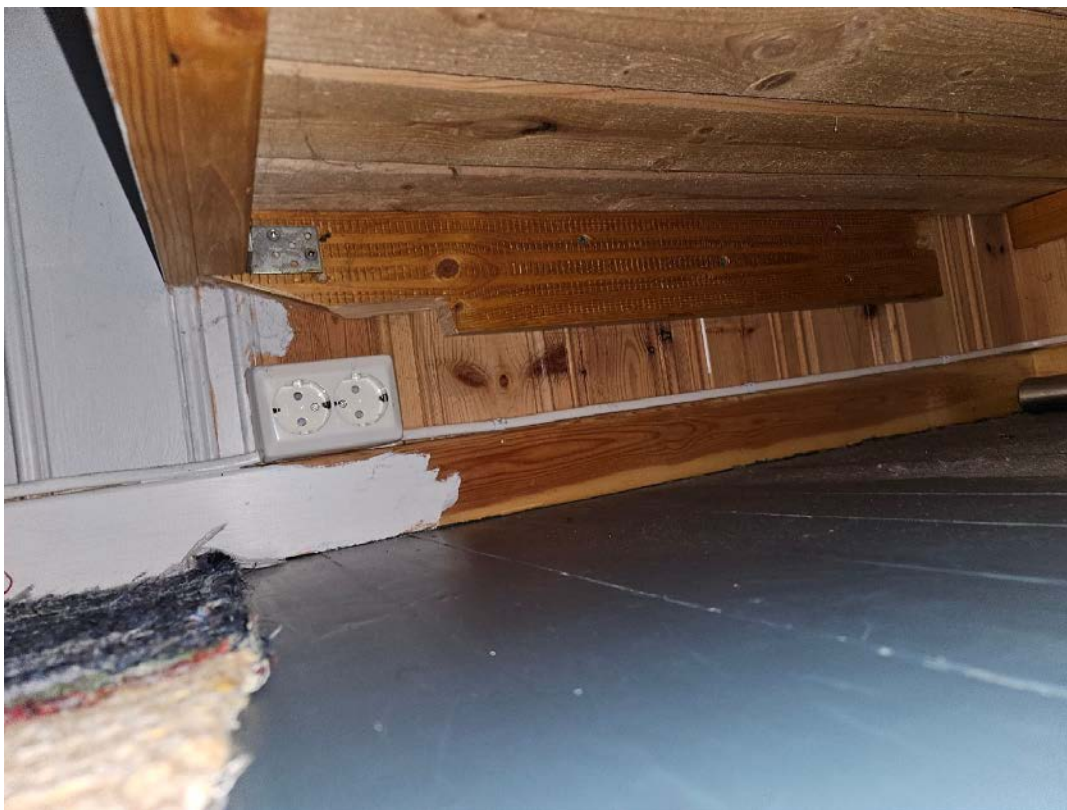
Under seng soverom ved kjøkken

Det er lagt opp til ujordet og jordet stikkontakt i samme rom. Dette vil kunne føre til at du får strømgjennomgang ved å berøre et ujordet elektrisk utstyr som har en jordfeil, samtidig som du berører et jordet elektrisk utstyr. FEL § 21

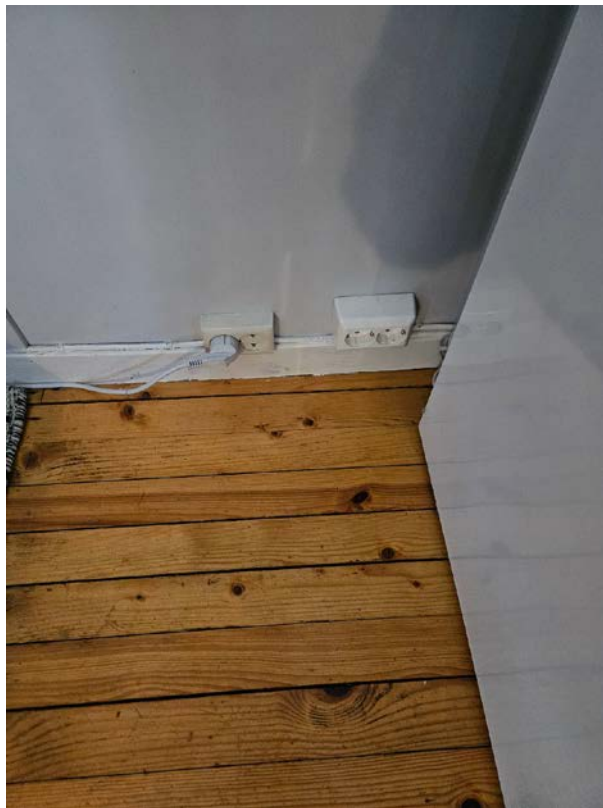
Ved kjøleskap i stue

Det er lagt opp til ujordet og jordet stikkontakt i samme rom. Dette vil kunne føre til at du får strømgjennomgang ved å berøre et ujordet elektrisk utstyr som har en jordfeil, samtidig som du berører et jordet elektrisk utstyr. FEL § 21

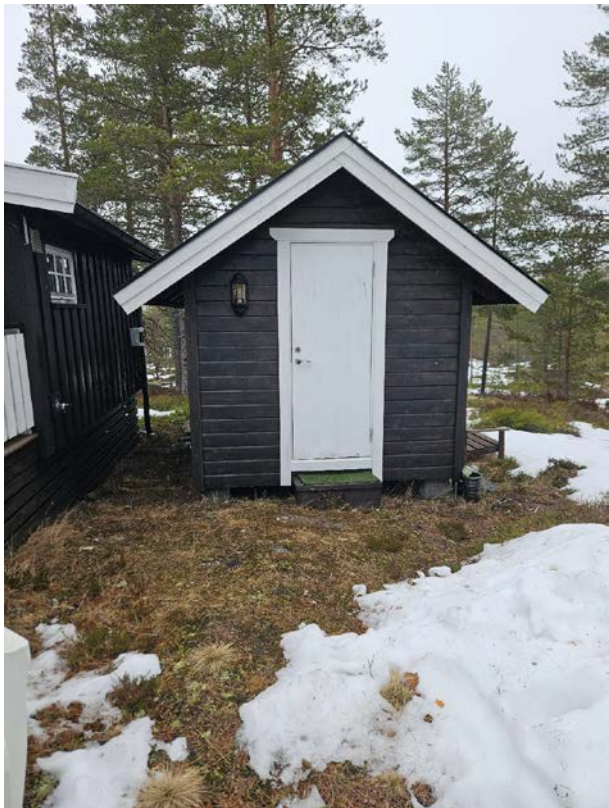
Anlegget i annekset er ikke tilkoblet og heller ikke kontrollert.
