Nersvea 13, 2450 RENA

**Fritidsbolig med uthus beliggende
i flotte friluftsområder i
Birkebeinerens rike! Selveid tomt,
strøm og vintervei!**

Tilstandsrapport

# gnr. 14, bnr. 53

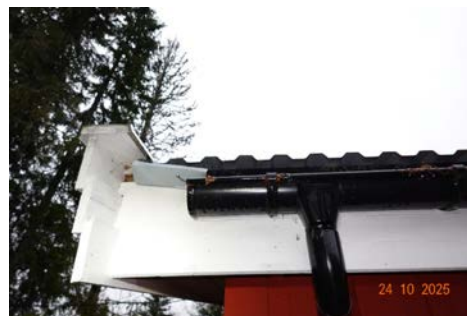
Vurdering av avvik:
• Det mangler snøfangere på hele eller deler av taket, noe som var krav på byggemeldingstidspunktet.
• Det mangler tilfredsstillende adkomst til pipe for feier.

- Stigerinn for feier må monteres.
- Det må monteres snøfangere for å oppfylle byggeårets krav.

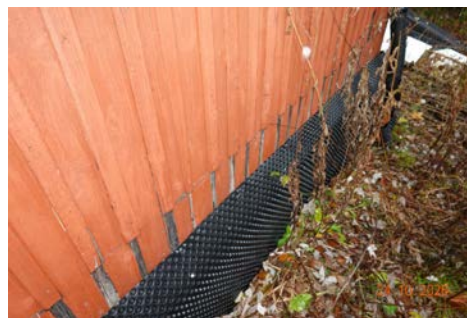
Veggkonstruksjon

Boligyttervegger i bindingsverk, isolert med mineralull.
Yttervegg kledd med lektepanel og tømmermannpanel.

- Det bør foretas tiltak for å bedre lufting av kledningen.
- Lokal utbedring/utskiftning bør utføres.

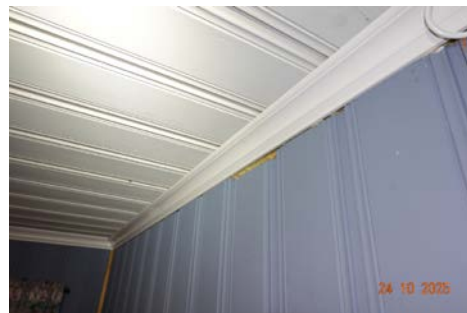
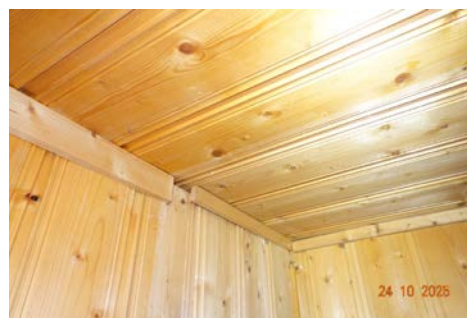
! TG 3 Overflater

Gulvflater med vinylbelegg, steinfliser og laminatgulv.
Lagt laminatgulv på ett soverom. Utført i ca.2022 av egeninnsats.

- Det er stedvis påvist synlige skader på overflater.
- Det er påvist andre avvik:
Del med manglende fugemasse i flisfuger i entré.
Knirk i gulv i stue/spisestue og to soverom.
Det er påvist glipper i overgang gulv/gulvlist i stue.
Skadet vinylbelegg på kjøkken.

- Det må foretas tiltak for å lukke avviket.
- Overflater må utbedres eller skiftes.

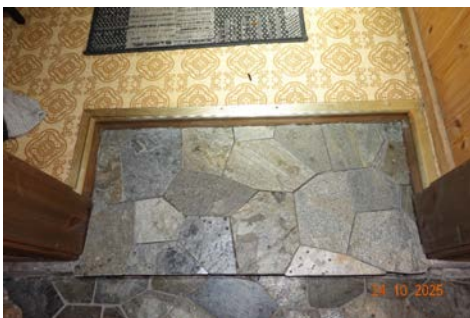
TG 3 Etasjeskille/gulv mot grunn

Trebjelkelag i etasjeskiller, isolert med mineralull. Tilstanden på gulv over blindkjeller er ikke kjent, uten adkomst eller muligheter for besiktigelse. Blindkjeller er en risikokonstruksjon, må påregne at det kan være skader i trekonstruksjon mot blindkjeller.

- Målt høydeforskjell på over 30 mm gjennom hele rommet. Tilstandsgrad 3 gis med bakgrunn i standardens krav til godkjente måleavvik.
- Det er påvist store sprekker mellom gulv og gulvlist

Se bilde av sprekk mellom gulv/gulvlist i stue. Det er påvist muselort/mus inne i hytta ved befarig, Antatt på grunn av utettheter i overgang gulv/gulvlist i stue.

Det bør gjennomføres utbedring av sprekker mellom gulv og gulvlist for å redusere risiko for inntrenging av skadedyr som mus. Manglende tilgang til blindkjeller medfører usikkerhet om tilstanden på konstruksjonen, og det anbefales ytterligere undersøkelser for å avdekke eventuelle skader. Konsekvensen av å ikke utbedre forholdene kan være økt inntrenging av skadedyr.

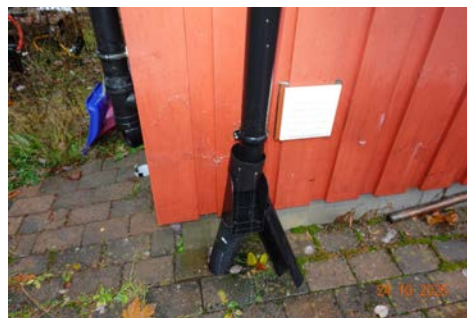
TG 1U Fuktsikring og drenering

Byggegrupp uten etablert drenering.
Påvist del med grunnmursplast over terreng.
Overvannsrør for takrennedløp.

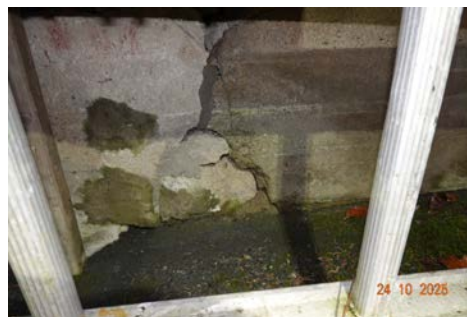
TG 1 Grunnmur og fundamenter - 2

Del med entré og sanitærrom:
Støpt plate på mark og murt ringmur.
Antatt isolert under betonggulv og utførelse med fuktsperre mot grunnen.

- Grunnmuren har sprekkdannelser.

- Lokal utbedring må utføres.
