Risbergsvegen 286 og 288, 2260 KIRKENÆR

# Tilstandsrapport

Befaringsdato: 28.04.2025

## ENEBOLIG

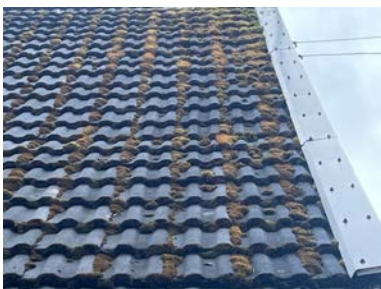
Taktekking fra byggeår. Mosevekst på overflater.

Det er behov for utskifting av taktekking.

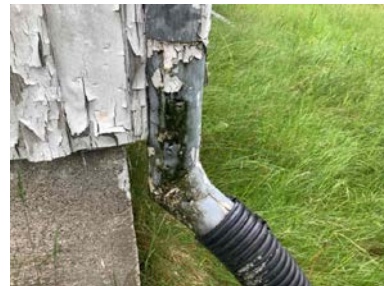
Utetthet på takrennenedløp.

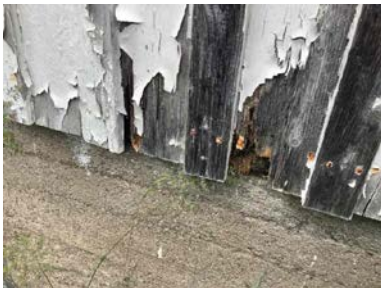
- Det er ingen eller liten lufting i nedre kant av kledning mot grunnmur.
- Det er påvist spredte råteskader i bordkledningen.

Råteskade i trekledning.

Utskifting av råteskade kledningsbord.

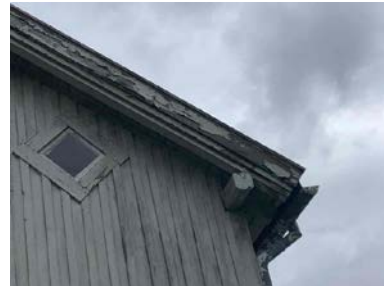
Slitasje på utvendige overflater.

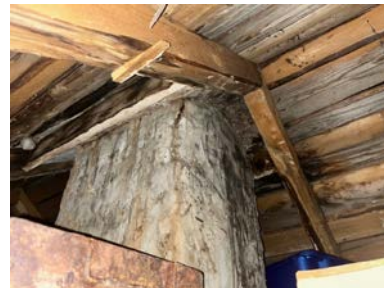
Det er enkelte fuktmerker på loft, spesielt rundt pipe.

Fuktmerker i treverk rundt pipe.

Nærmere undersøkelse av fuktmerker på loft.

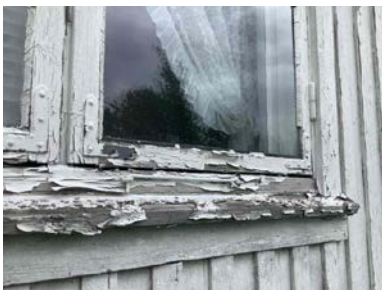
Vinduer har passert forventet brukstid.  
Slitasje og kitt som sprekker opp og faller av på vinduer.  
Sprekk i glass på vindu i 2. etasje.  
Enkelte vinduer har begynnende råte.

Eksempel på slitasje og tilstand.

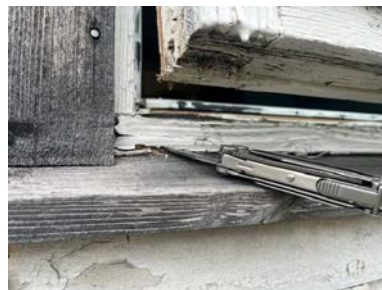
Noen vinduer har begynnende råte

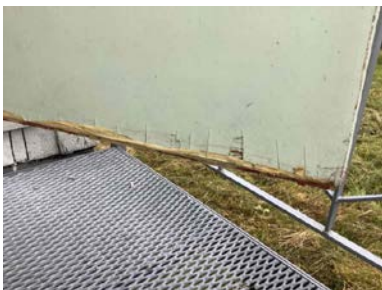
Skader nederst på dørblad.

Slitasje på entredør.

Dør er moden for utskifting.

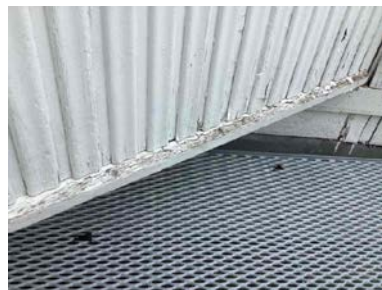
Slitasje på entredør.

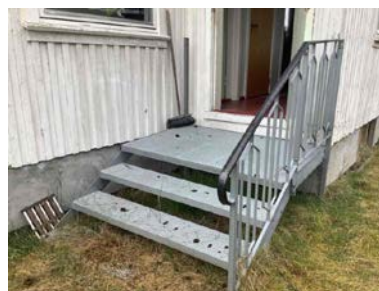
Trapp ved entre.

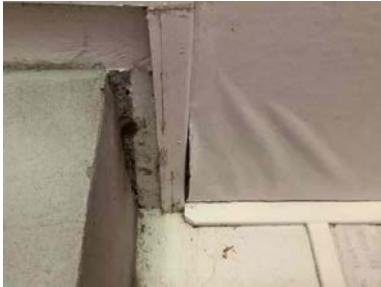
Tapet i himling har løsnet rundt pipe i 2. etasje. Mulig grunnet fukt, men er tørt på befaring.

Fuktmerker i himling rundt pipe.

De fleste overflater er modne for oppussing.

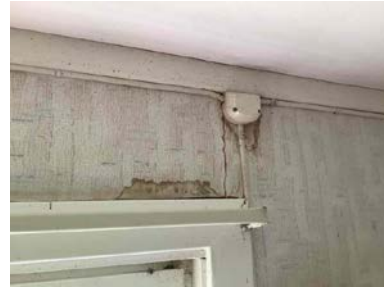
Rennemerker på vegg i 2. etasje.

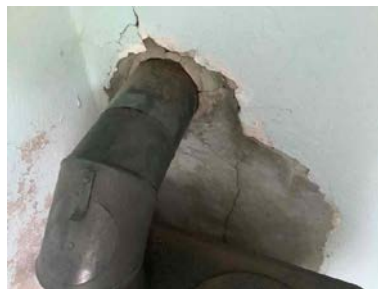
Riss og sprekker i overflate på brannmur.

Avskaling rundt røykrør.

Utskifting av vedovn med sprekk.

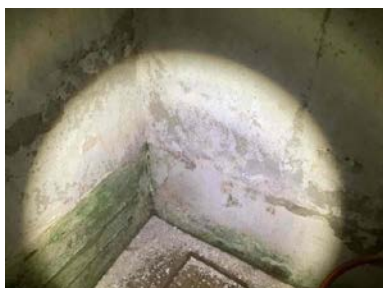
Tegn til fuktpåkjenninger i form av saltutslag og avskaling av maling på overflater.

Saltutslag og avskaling på vegger.

Det bør treffes tiltak for å bedre de klimatiske forhold slik at fuktinnhold i treverk i kjeller senkes til godt under 20 vektprosent.

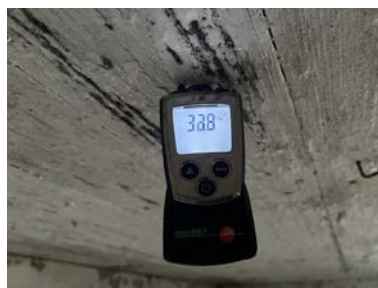
Fuktinnhold i treverk i himling på over 30 vektprosent (fibermetning), fuktinnhold i treverk på over 20 vektprosent medfører fare for at det oppstår sopp- og råteskader.

Fuktinnhold i treverk på over 30 vektprosent (fibermetning).

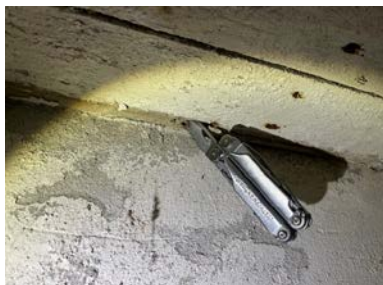
Det er noen steder begynnende råte i panel i himling.

Utvikling av råteskader må holdes under oppsikt. Utførelse av reparasjon hvis nødvendig.

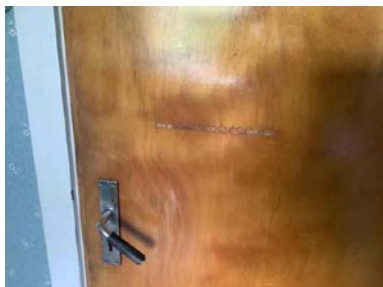
Noen skader i overflater.

Eksempel på tilstand.

Vedlikehold/utskifting av dører.

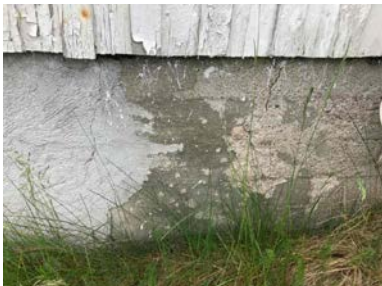
Utvendig sprekk i grunnmur.

Det anbefales i første omgang forsegling av sprekker.

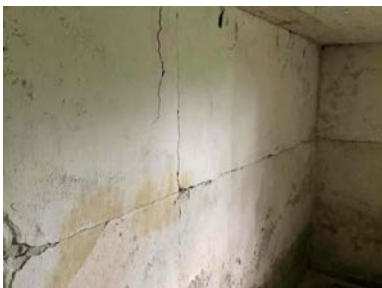
Innvendige sprekker i grunnmur.

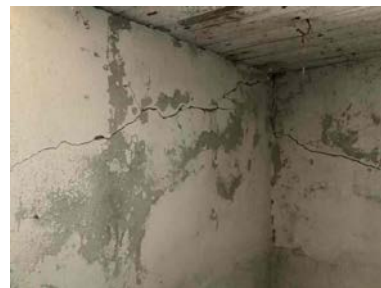
Innvendige sprekker i grunnmur.
