Hjellestadnipen 12, 5259 HJELLESTAD

Nøkkelinformasjon

Salgsobjekt: Enebolig
Eierform: Eiet
Byggeår: 1986
BRA-i/BRA Total: 511/543 m²
Tomtstr.: 929.9 m²
Soverom: 6
Gnr./bnr. Gnr. 105, bnr. 435

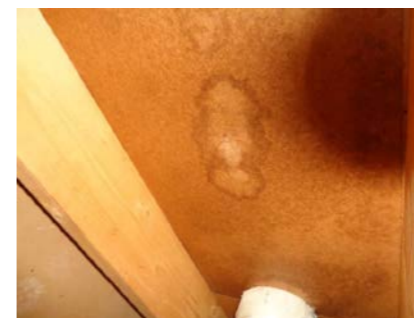
- Hele takkonstruksjonen er gjenbygget. Det er ingen mulighet til vurdering utover alder og observasjoner fra underliggende etg.
- Det er noen eldre fuktmerker på sutaksplater. Det ble med fuktindikator ikke registrert unormale fuktverdier under befaringen. Eier opplyser at disse har vært der siden kjøpet i 2022.

Noe fuktmerker på sutaksplater.

- Det må gjennomføres ytterligere undersøkelser.
- Innhent dokumentasjon, om mulig.

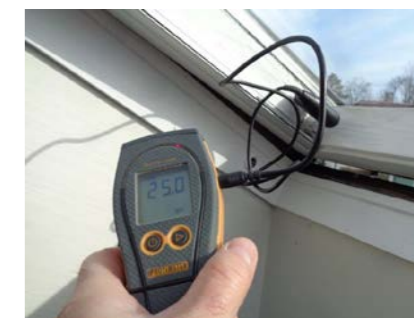
- Det er påvist at enkelte vinduer er vanskelig å åpne/lukke.
- Det er påvist tegn på innvendig kondensering av enkelte vindusglass.
- Trevirket i vinduene har stedvis høyt fuktnivå.

Det er fuktskjold i karmene på veluxvinduer.

Det ble målt noe forhøyet fuktverdier i trekarmen til veluxvindu på soverom.

Det er målt fuktverdier i veluxvindu.

- Det må påregnes noe vedlikehold og at enkelte vinduer må skiftes ut.
- Kondensering på enkelte glass har medført fuktskader i treverk som kan medføre utskiftningsbehov av enkelte vinduer.
- Vinduer må justeres.

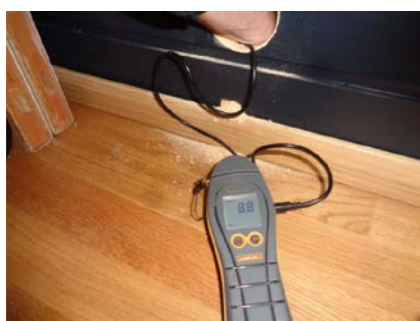
Ingen unormale fuktverdier registrert.

Konstruksjoner bør kontrolleres over tid.

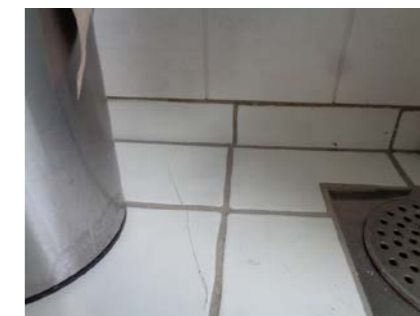
Sprekk i fliser.

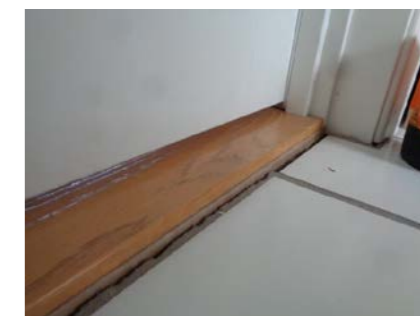
Sprekk i fuger.

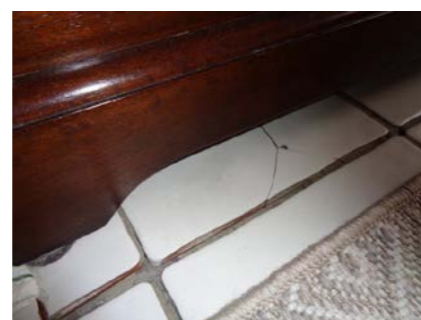
Sprekk i fliser.

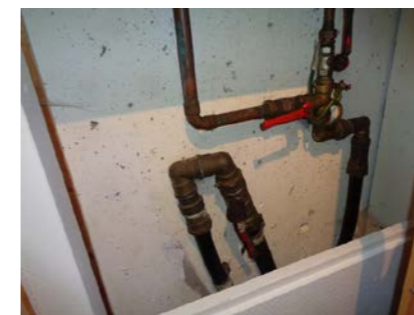
Stoppekran innkasset i bod.

- Det er ikke behov for utbedringstiltak siden anlegget fungerer i dag, men ut ifra alder kan skader plutselig oppstå på eldre anlegg.
- I forbindelse med oppgradering av våtrom vil det være naturlig med utskiftning av rør.

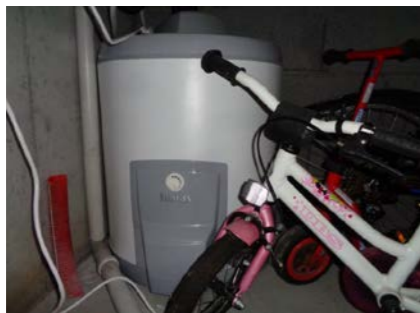
Tekniske installasjoner > Varmtvannstank: Det er ikke påvist tilfredsstillende el-tilkobling av varmtvannstank iht. gjeldende forskrift. Det er påvist at varmtvannstank er over 20 år. Tiltak: Det er ikke behov for utbedringstiltak siden tanken fungerer i dag, men ut ifra alder kan skader plutselig oppstå på eldre tanker. Det bør etableres tilfredsstillende el-tilkobling etter gjeldende forskrift.

Varmtvannsbereider i kjellerrom.

- Det er ikke behov for utbedringstiltak siden tanken fungerer i dag, men ut ifra alder kan skader plutselig oppstå på eldre tanker.
- Det bør etableres tilfredsstillende el-tilkobling etter gjeldende forskrift.

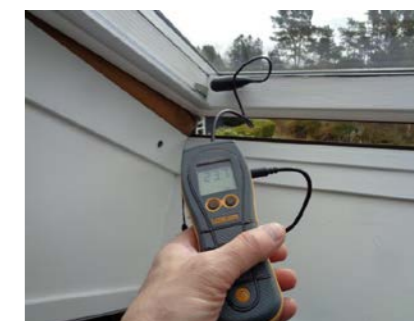
Utvendig > Vinduer - 2: Det er påvist at enkelte vinduer er vanskelig å åpne/lukke. Det er påvist tegn på innvendig kondensering av enkelte vindusglass. Trevirket i vinduene har stedvis høyt fuktnivå. Det ble målt noe forhøyet fuktverdier i trekarmer til veluxvindu. Noe malingslitt vinduer.

Det ble målt fuktverdier i trekarmer til veluxvinduer.

- Vinduer må justeres.
- Det må påregnes noe vedlikehold og at enkelte vinduer må skiftes ut.
- Det bør gjøres tiltak for å bedre ventilering av rommet.
- Kondensering på enkelte glass har medført fuktskader i treverk som kan medføre utskiftningsbehov av enkelte vinduer.

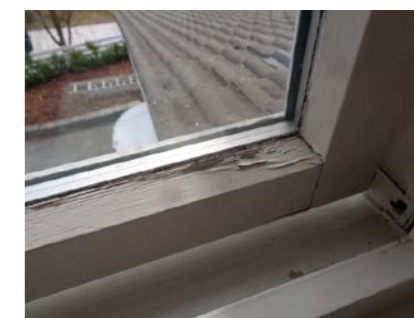
Slitt vinduskarmer.

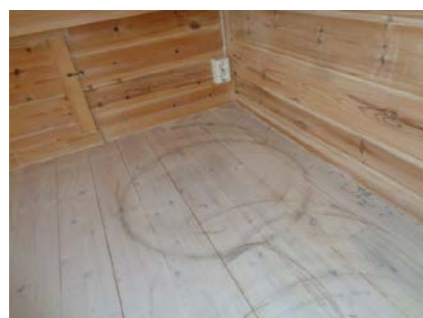
Innvendig > Overflater: Noe merker på gulvene. Eldre fuktmerker på tregulv loft.

Merker på gulv.

Lokal utbedring av avvik.

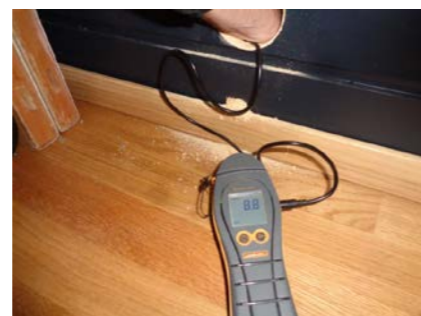
Ingen unormale fuktverdier registrert.

Konstruksjoner bør kontrolleres over tid.

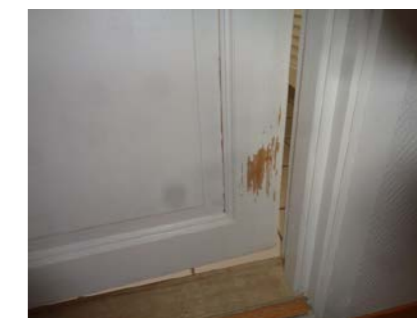
Innvendig > Innvendige dører: Det er påvist avvik som tilsier at det bør foretas tiltak på enkelte dører. Det er stedvis noe sår og merker på dørene.

Merker på dørene.

- Tiltak:
- Enkelte dører må justeres.
- Det bør foretas tiltak på enkelte dører.

Lokal utbedring av avvik.

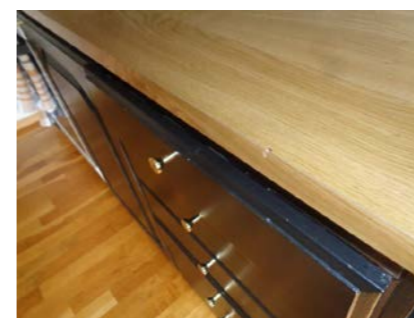
Kjøkken > 1. etasje > Kjøkken > Overflater og innredning: Noe dårlige fuger mellom fliser og benkeplater. Små sår i benkeplater. Skader under side benkeplater ved oppvaskmaskin. Skader i skrog i skap under vask,

Skader på benkeplater.

Lokal utbedring av avvik.

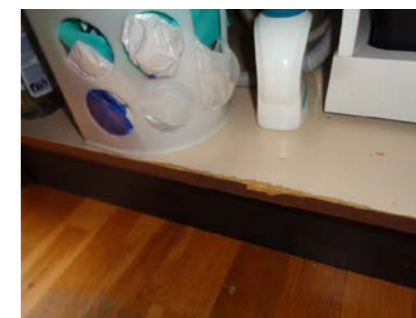
Sakder på skrog.
