Bekkestuvegen 40, 2843 EINA

**Hytte nær Lygna Skisenter og  
Einafjorden, kort vei til bade- og  
båtplass. Innlagt vann og avløp.  
Bilveg.**

Befaringsdato: 22.05.2025

Rapportdato: 03.07.2025

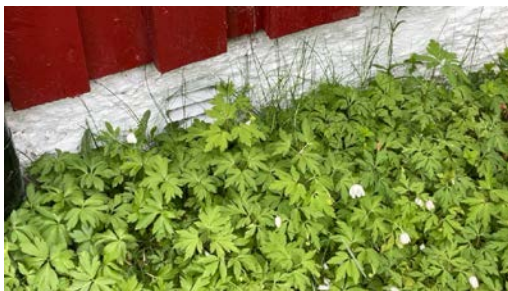
Ventiler som ligger helt ned mot terrenget vil ha risiko for vanninntrenging ved snøsmelting og mye nedbør. Viktig å følge med på ventiler som ligger helt ned mot terrenget slik at det ikke oppstår vannskader.

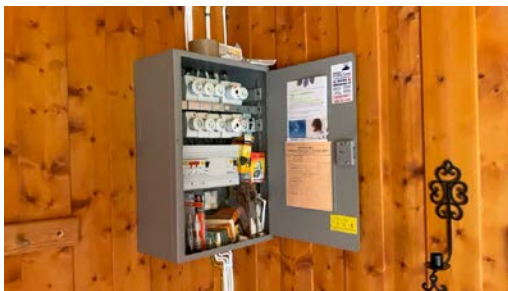
Skrusikringer er utdatert i forhold til dagens standard. Kapasitet på kurser bør vurderes av kjøpere, da man vil ha individuelle behov og dette påvirkes av bruksmønsteret i boligen.

El-anlegg med skru- og automatsikringer. I hovedsak åpent ledningsnett. Sikringsskapet er plassert i soverom.

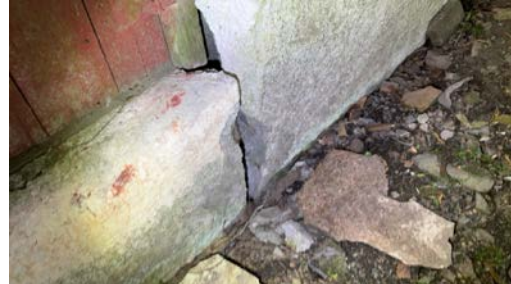
- Det er registrert skråriss som er symptom på setninger.
  - Grunnmuren har sprekkdannelser.
- Eldre betong kan ha redusert kvalitet.

Det er registrert skråriss som er symptom på setninger.

Overvåk tilstanden jevnlig. Tidspunktet for reparasjon og eventuelt når dette er nødvendig er vanskelig å si noe om.
