Bogstadsvingen 11, 1930 AURSKOG

# Tilstandsrapport

Befaringsdato: 07.04.2025

Rapportdato: 20.05.2025

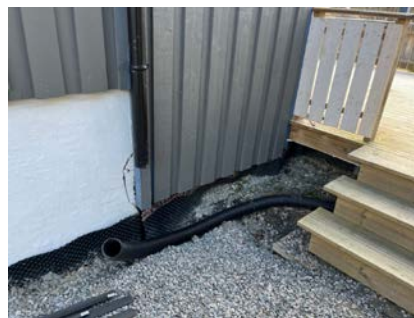
Takvann bør ledes vekk fra bygning.

Takvann bør ledes vekk fra bygning, for å unngå fukt mot grunnmur og kjeller.

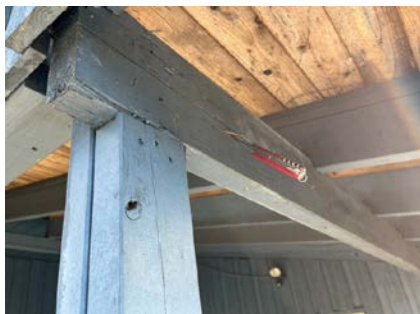
Råte i drager under terrassetak.

Svai i tak bør følges med på og eventuelt foreta tiltak.

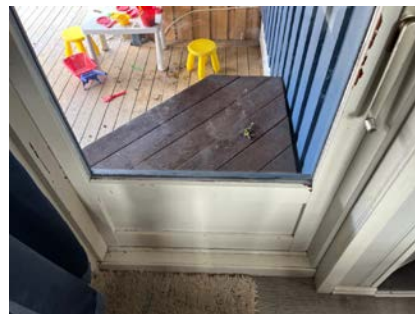
Terrassedør med slitasje.

Dør til vinterhage bør utbedres eller skiftes.

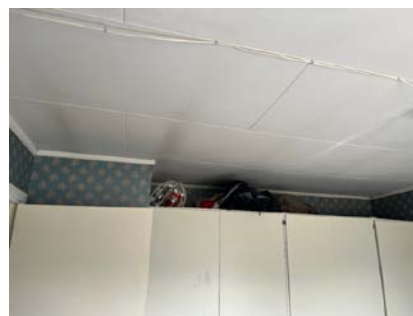
Himlingsplater har støvkondens (mørke felter) og har delvis løsnet.

Himlingsplater må utbedres.

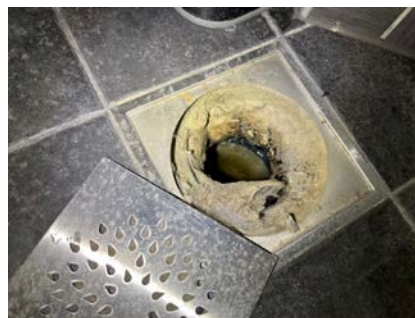
Sluk på bad.

- Det må innhentes dokumentasjon. Manglende membran/tettesjikt medfører risiko for lekkasjer og fukt i konstruksjonen.

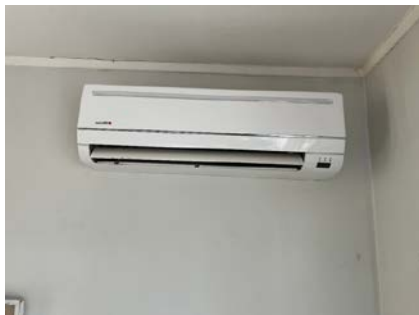
- Tekniske installasjoner > Andre VVS-installasjoner - Luft-til-luft varmepumpe er plassert på kjøkken. Vurdering av avvik: Varmepumpe luft til luft er defekt/ fungerer ikke. Iht. eier er varmepumpe defekt, det er ikke opplyst om det er utedel eller innerdel som er defekt.

Varmepumpe.

- Anlegget må sjekkes av fagperson.
