# Særpreget selveier ved foten av Fredriksten festning.

Velkommen til Skomakerstredet 3!

Befaringsdato: 15.10.2024

Rapportdato: 31.01.2025

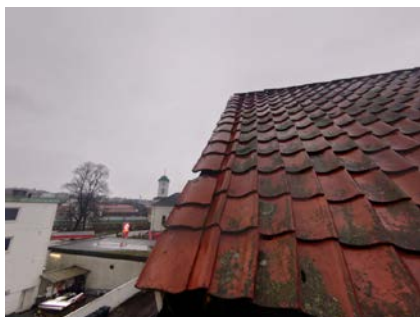
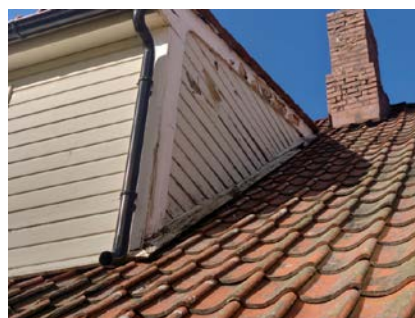
Anbefaler å sjekke taket en gang i året. Løft på utsatte taksteiner og fei bort barnåler og løv. Skift ut skadde eller ødelagte deler (stein, plater og annet) og vær oppmerksom på lekkasjeutsatte punkter. Taket bør skiftes ca. hvert 30. år, men ved godt vedlikehold kan dette ofte strekkes litt lenger.

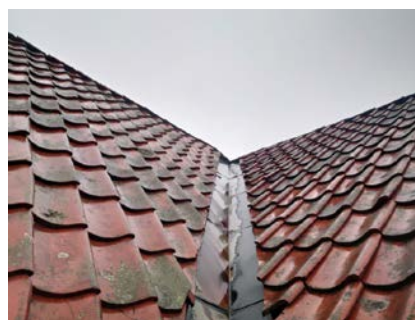
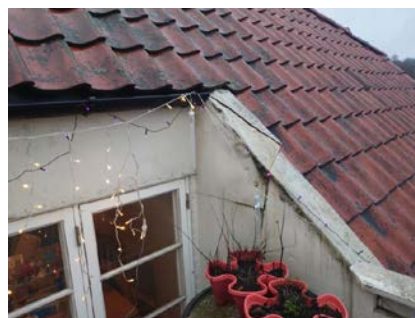
### ! TG 2 Nedløp og beslag

- Det er påvist avvik i beslagløsninger.
- Det mangler snøfangere på hele eller deler av taket, men det var ikke krav om dette på byggemeldingstidspunktet.
- Mer enn halvparten av forventet brukstid er passert på renner/nedløp/beslag.
- Flass i beslag og gradrenner. Manglende nedløpsrør.

Renner, nedløp og beslag i stål. Nedløp går til overvannsrør.

- Påviste skader må utbedres.
- Det er ikke krav om utbedring opp til dagens krav.
- Gjennomgang av beslagløsninger og utbedringer må påregnes. Kilrenner trenger spesielt en gjennomgang. Merk også punkt om takterrasse og lekkasjer her.

Merk også punkt om takterrasse og lekkasjer her.

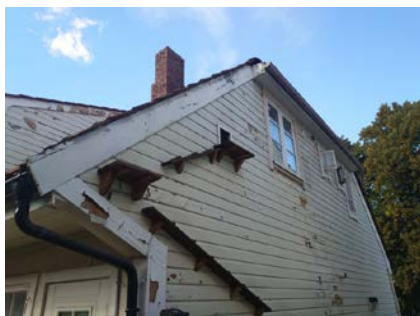
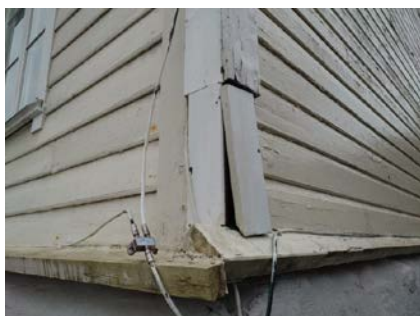
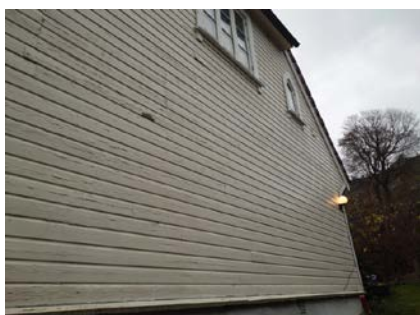
## TG 2 Veggkonstruksjon

- Det er ingen eller liten lufting i nedre kant av kledning mot grunnmur.
- Det er påvist spredte råteskader i bordkledningen.
- Det er værslitt/oppsprukket trevirke/trepaneler.

- Lokal utbedring må utføres.
- Det bør foretas tiltak for å bedre lufting av kledningen.
- Råteskadet trekledning må skiftes ut.
- Det må gjennomføres ytterligere undersøkelser. Råteskadede trepaneler må skiftes ut

Det må gjennomføres ytterligere undersøkelser. Råteskadede trepaneler må skiftes ut

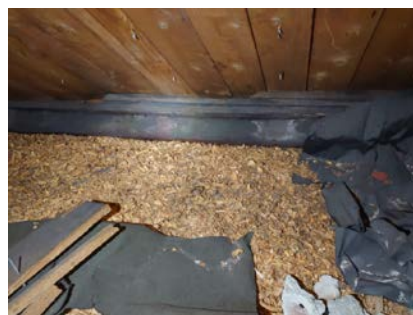
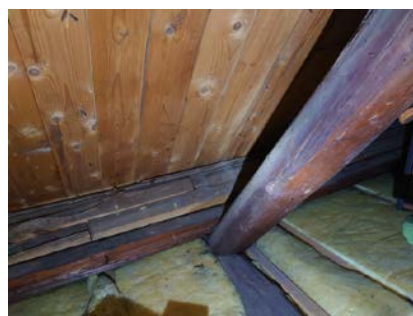
## TG 3 Takkonstruksjon/Loft

- Det er ingen lufting i konstruksjonen.
- Konstruksjonen er av eldre karakter og bærer preg av enklere byggemåter som er tidligere benyttet. Stedvis noe provisorisk understøttelse og eldre fuktskjolder/merker.

- Plast/diffusjonssperre i etasjeskillet må etableres og luftingen på loftet forbedres.
- Lufting/ventilering bør forbedres.

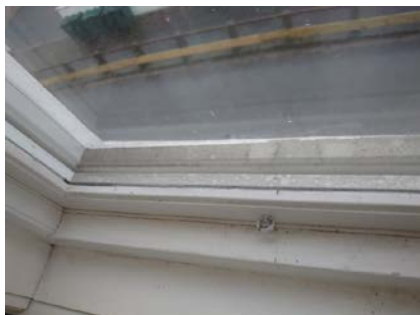
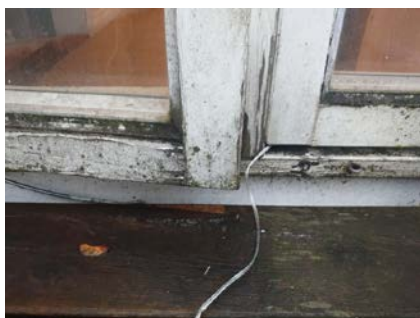
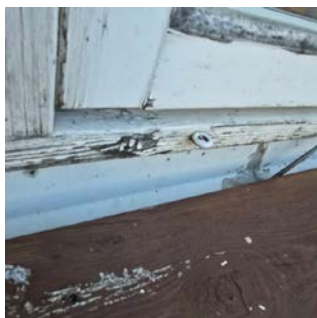
## TG 2 Vinduer

- Det er påvist tegn på innvendig kondensering av enkelte vindusglass.
- Karmene i vinduer er slitte og det er sprekker i trevirket.
- Eldre vinduer har svertesopp og tegn til innvendig kondens. Synlige skader på tettelister. Vinduene som går ut på terrassen har ikke sikkerhetsglass. Vinduene går ned til gulvet. Nyere vinduer har mye støv mellom glassene. Dette tyder på noe utetthet. Vindu på takterrassen er svært utsatt for vannsprut og bærer preg av dette. Det er noe spredt råte i utvendig belistning.

Bygningen har trevinduer med koblet glass. Dels eldre vinduer fra byggeår og dels vinduer som eier opplyser er skiftet i senere tid.

Det må påregnes rengjøring av vinduer, spesielt mellom glassene på nyere vinduer. Eldre vinduer må settes i stand eller vurderes skiftet.

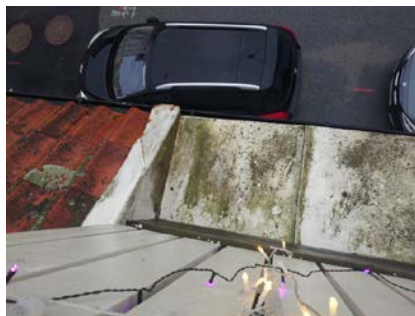
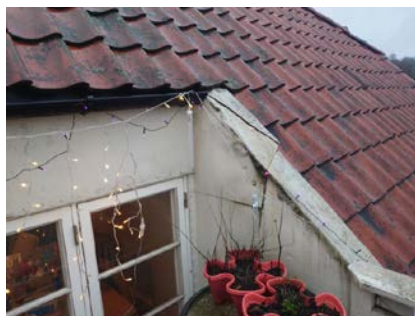
- Rekkverket er for lavt i forhold til dagens krav til rekkverkshøyder.
- Tekkingen på balkong/terrasse har utettheter.
- Beslagene er av eldre karakter og det er opplyst at det har vært en lekkasje i forbindelse med takterrassen tidligere. Dette er også synlig i himling i seksjon 2 (på soverommet).

Tekking og beslag må skiftes for å unngå ytterligere lekkasjer. Skader i underliggende dekker/konstruksjon må påregnes.

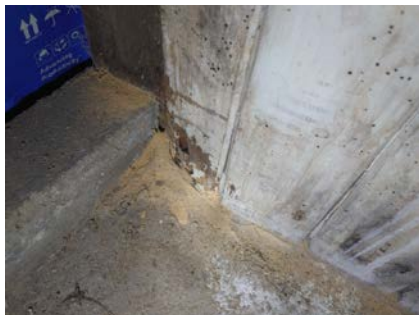
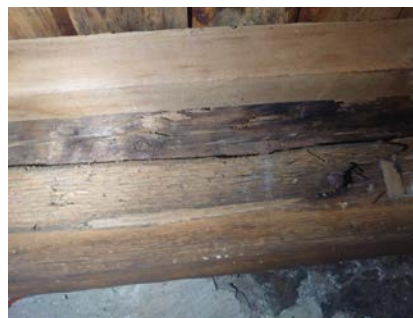
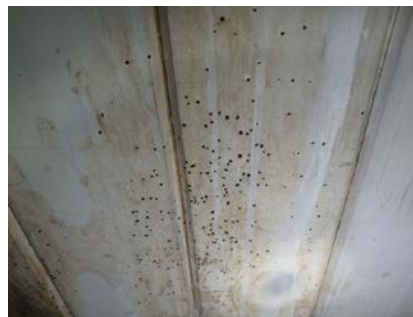
- Det er påvist indikasjoner på noe fuktgjennomtrenging i kjellergulv.
- Det er påvist indikasjoner på noe fuktgjennomtrenging inn i kjellermur.
- Det er påvist synlige fukt/råteskader i treverk i underetg./kjeller, hulltaking er derfor ikke nødvendig

- Det påviste fuktnivå gir grunn til å overvåke konstruksjonen jevnlig for å se utvikling over tid, og eventuelt foreta tiltak for å unngå fuktskader.
- Det må foretas tiltak for å utbedre årsak til fukt-/råteskadene samt utbedre råteskadene
- Det anbefales at alt treverk i kjeller fjernes og at kjelleren har mest mulig åpne murkonstruksjoner med god utlufing.

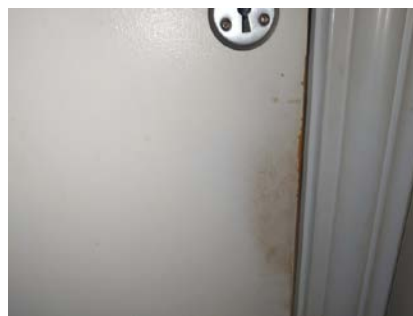
## TG 2 Innvendige dører

Innvendig har boligen malte fyllingsdører.

- Lokal utbedring må påregnes.

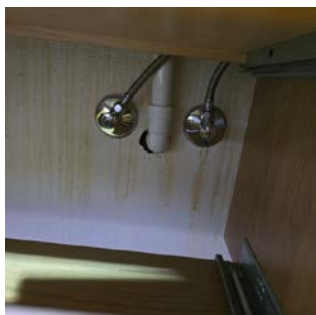
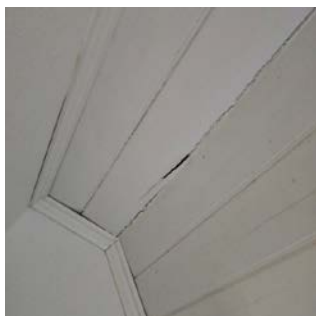
### 2. ETASJE - H0202 > BAD

- Det er vindu/dør med ikke fuktbestandige materialer i våtsonen (dusjsonen), løsningen eller byggematerialet er uegnet
- Synlige rennemerker på vegg bak servant. Store sprekke-dannelser i himling. Trolig etter eldre fuktskade.

- Uegnede materialer må fuktbeskyttes/utskiftes.

Skråtak må fuktsikres.

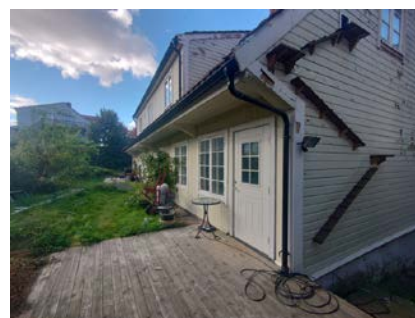
## ! TG 3 Terrenghold

Eiendommen ligger i skrått terreng. Det er flatt i bakkant av boligen, men hele området heller mot veien og der bygningen ligger.

Det er vanskelig å gjøre noe med terrenget i hele området. Nærmere vurdering bør sees i sammenheng med punkt om drenering.

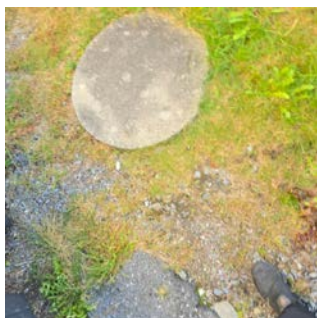
## ! TG 2 Utvendige vann- og avløpsledninger

Utvendige avløpsrør er av ukjent type og utvendige vannledninger er av ukjent type. Det er septiktanker med overløp til offentlig avløpsnett og offentlig vannforsyning via private stikkledninger.
