Bakkevegen 11, 5533 HAUGESUND

**Meget innbydende og stor  
enebolig i attraktive Skåredalen  
Gjennomgående god standard  
6 soverom | Flotte uteområder**

**Salgsobjekt:** Enebolig  
**Eierform:** Eiet  
**Byggeår:** 1996  
**BRA-i/BRA Total** 260/298 kvm  
**Tomtstr.:** 758.9 m<sup>2</sup>  
**Soverom:** 6  
**Gnr./bnr.** Gnr. 4, bnr. 125  
**Oppdragsnr.:** 1509250087

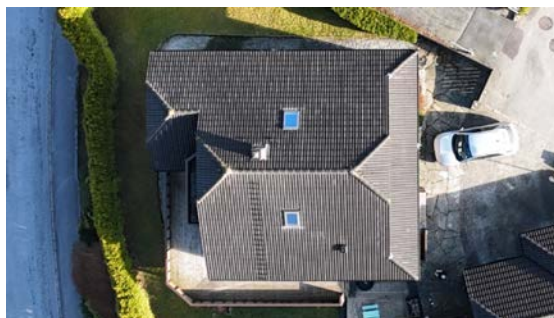
### TG 2 Nedløp og beslag

Takrenner og nedløp av plast. Beslag av metall.

Dårlig eller gamle beslag medfører redusert/svekket klimaskjerm, som igjen øker risikoen for manglende bortledning av vann som igjen kan medføre redusert levetid og/eller skader.

Manglende snøfangere kan føre til personskader, skader på husdyr, eiendom (som biler og hagemøbler) og bygningselementer som takrenner og takmaterialer.

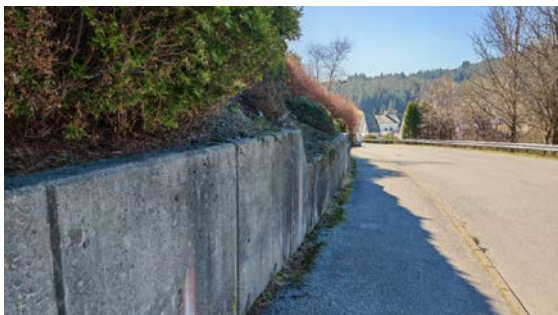
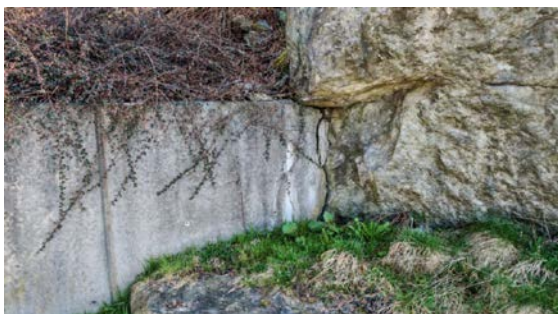
## **TG 2 Terrengforhold**

Svak eller manglende bortledning av overvann fra bolig kan medføre økt risiko for at overvann gjør skade på byggverk.
