Brennhaugvegen 16, 7340 OPPDAL

**Enebolig med oppgraderings-
behov på romslig tomt i et av
Oppdals mest solrike boligområder

Befaringsdato: 07.05.2026

Tilstandsrapport

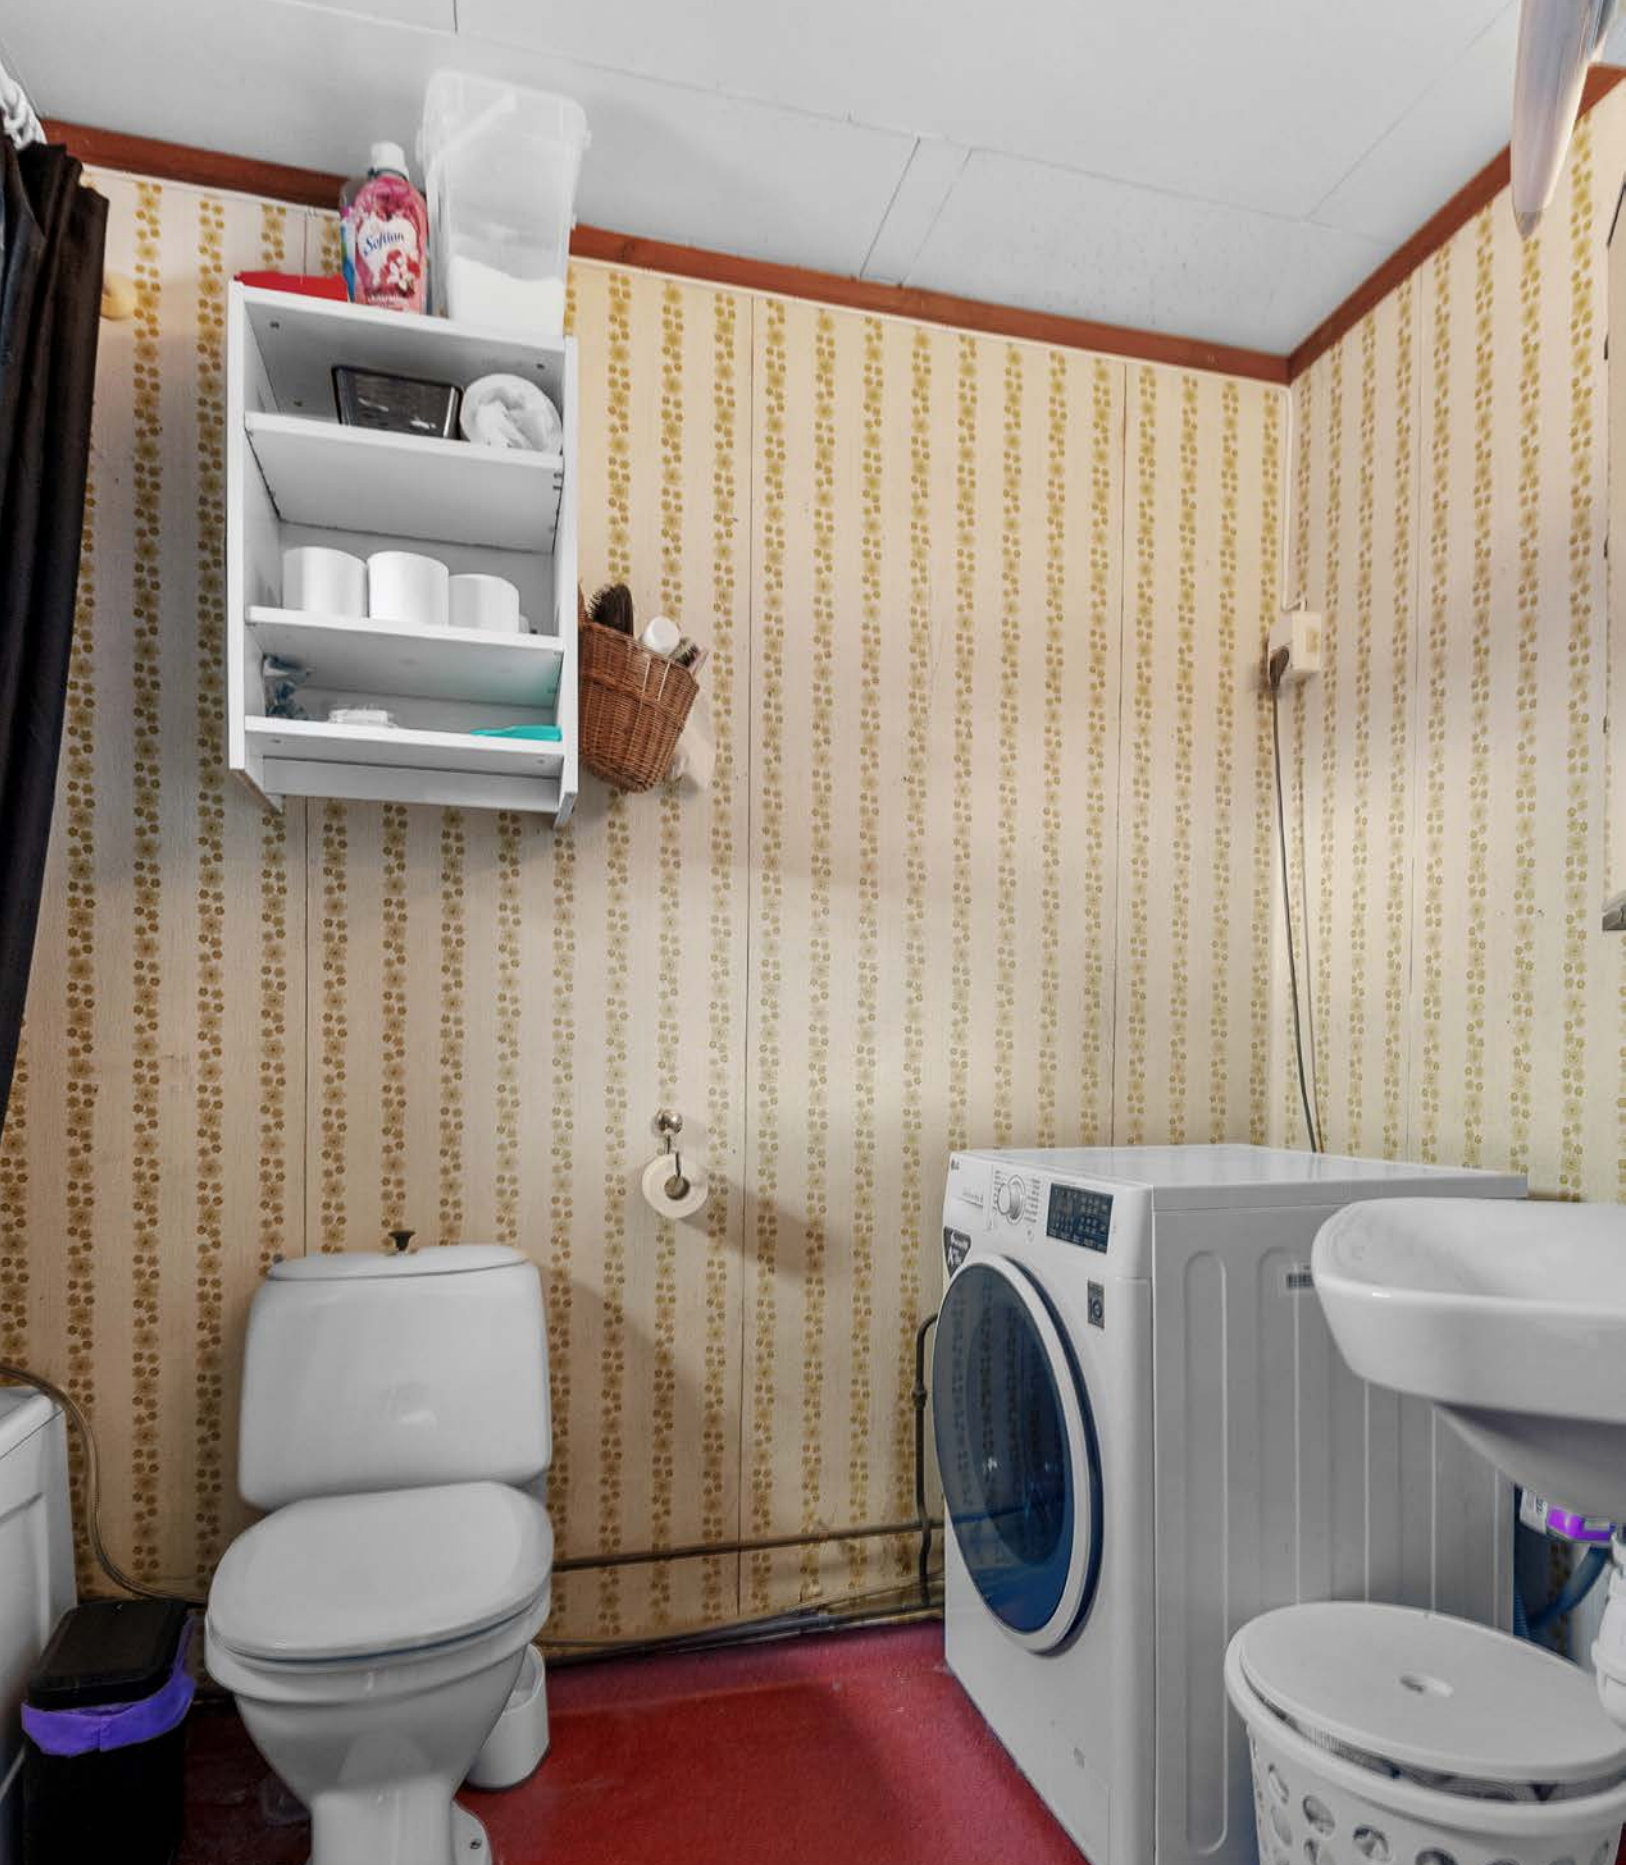
Badet ble etablert i 1977 og er modent for oppgradering

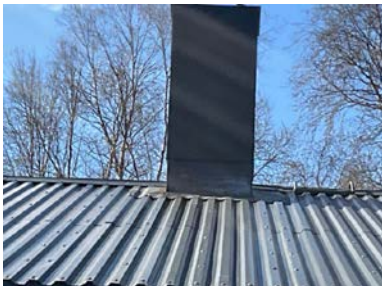
Det er registrert rust på takbeslag ved pipe, samt skader og nedbøyninger i takrenner på grunn av snø/ispåvirkning.

Rust på takbeslag

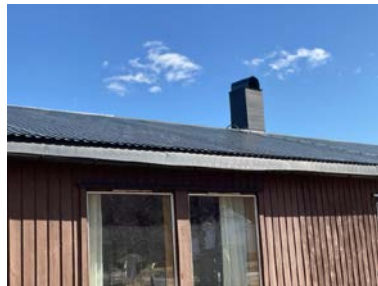
Skader/nedbøyninger i takrenner

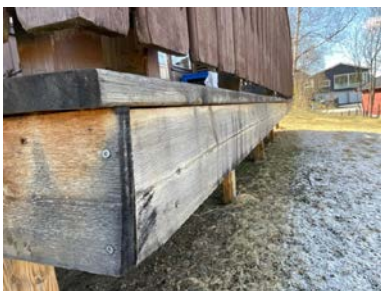
Skjevhet i terrassegulv

Nedbøy i terrassegulvet og skjevheter bør utbedres for å hindre videre bevegelse og forringelse av konstruksjonen. Dersom tiltak ikke iverksettes, kan dette føre til økt risiko for skader på terrassen og redusert sikkerhet ved bruk.

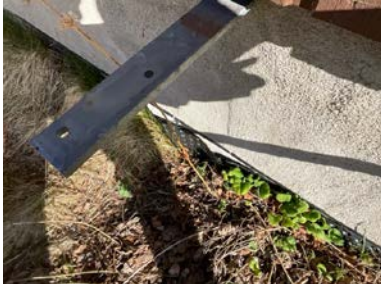
Grunnmursplast mangler klemlist på deler av veggen ved tilbygg, noe som medfører fare for fukt bak grunnmursplasten.

Grunnmursplasten har stedvis løsnet fra klemlist.

Siden drenering og utvendig fuktsikring har passert over halvparten av forventet brukstid, bør det vurderes tiltak for forbedring eller utskifting for å redusere risikoen for fremtidige fuktproblemer i kjeller under eldste delen.

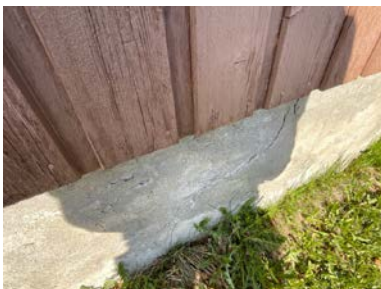
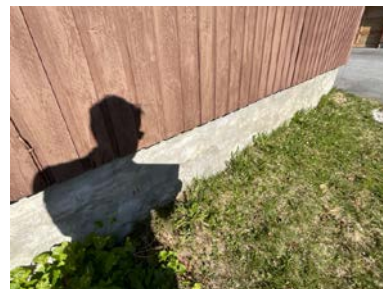
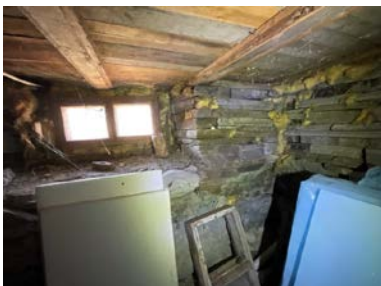
- Grunnmuren har sprekkdannelser.

Det registreres stedvis noen sprekker og generell slitasje i grunnmuren. Sprekkene vurderes ikke å ha konstruksjonsmessig betydning slik de fremstår på befaringsdagen.

Det anbefales å pusse igjen sprekkenes for å hindre vanninntrenging og frostspreng.

Dersom sprekkenes ikke utbedres, kan dette føre til ytterligere forvitring og skader på grunnmuren over tid.
