Furuvegen 48, 2070 RÅHOLT

Innholdsrik enebolig med flotte uteområder. Garasje. Sentralt og barnevennlig.

Enebolig
Furuvegen 48
2070 Råholt

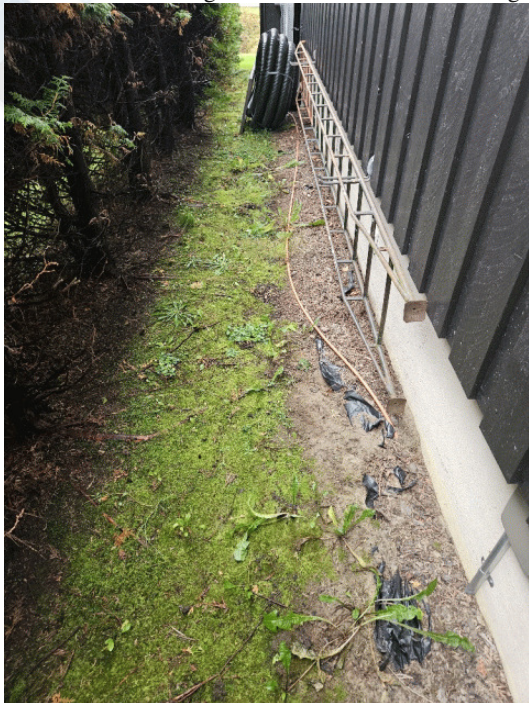
Terrenget er tilnærmet flatt rundt boligen, med noe fall inn mot grunnmur på baksiden av boligen. TG2
 Det er viktig at terrenget har hellingsgrad ut fra grunnmuren. Overflatevann skal hurtigst mulig vekk for å unngå unødige fuktbelastninger på utvendig fuktsikring og drenering.

Merknader: Terrenget er tilnærmet flatt rundt boligen, med noe fall inn mot grunnmur på baksiden av boligen. TG2

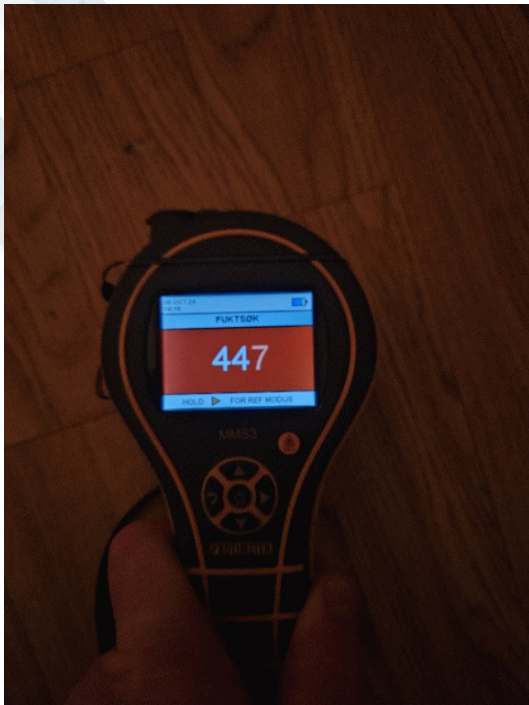
Det ble søkt etter fukt i bod ved kontor, hvor det ble søkt forhøyde fuktverdier. TG2
Dette er en indikasjon på at det ikke ligger tettesjikt (plast) til grunn.

Merknader: Se punkt 1.1 drenering.
