Myrhusvegen 13, 2040 KLØFTA

**BORGEN - Familievennlig enebolig
- 2006 - Dobbeltgarasje -
Hundegård - Gangavstand til
skole/bhg/idrettsplass/buss**

Tilstandsrapport

Befaringsdato: 02.04.2024

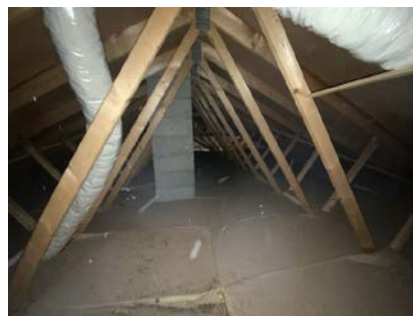
- Det er fra loft/kryp loft påvist indikasjoner på at det er punktering av dampspærre, som medfører svekket effekt av dampspærrefunksjonen.
- Det er påvist avvik rundt gjennomføringer i takflaten.

Generell besiktigelse.

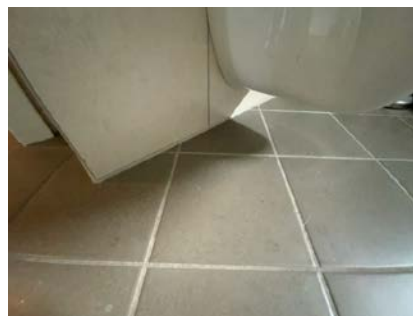
- Det er ikke påvist tilfredsstillende løsning for å synliggjøre lekkasje fra innebygget sisterner.

Lekkasjespalte på innebygget sisterner bør opparbeides.

- Det må gjøres tiltak for å lukke avviket.

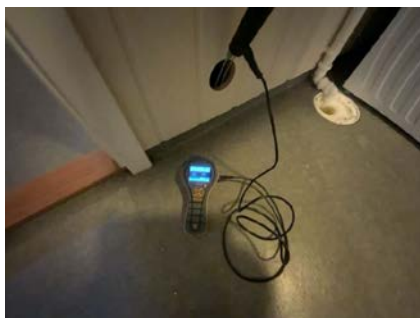
Hulltaking er foretatt uten å påvise unormale forhold. Hulltaking er foretatt ved/i Vaskerom. Fuktkvotemåling (vekt%) i konstruksjonen ble målt til 0.

Utført hulltaking på vaskerom.

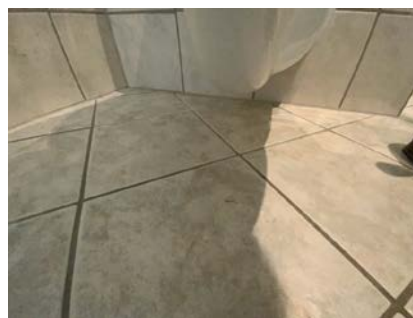
- Det er ikke påvist tilfredsstillende løsning for å synliggjøre lekkasje fra innebygget sistene.

Lekkasjespalte på innebygget sistene bør opparbeides.

- Det må gjøres tiltak for å lukke avviket.

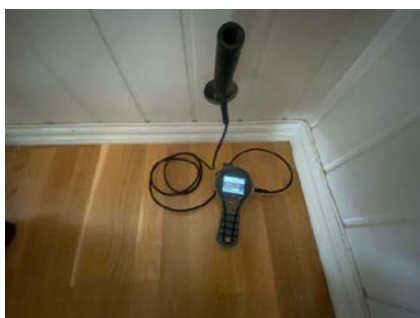
Hulltaking er foretatt uten å påvise unormale forhold. Hulltaking er foretatt ved/i stue. 0 % Fukt.

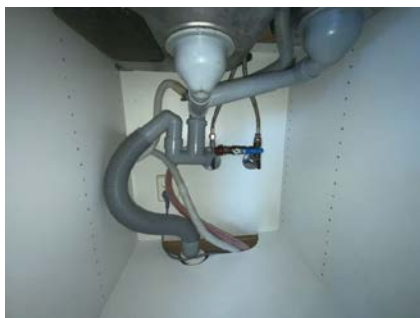
Vannrør fra byggeår av materialtype pex og kobber. Fordelerskap i u.etg. Waterguard i benkeskap på kjøkken bør opparbeides for god sikring av lekkasjevann.

Besiktigelse av røropplegg.

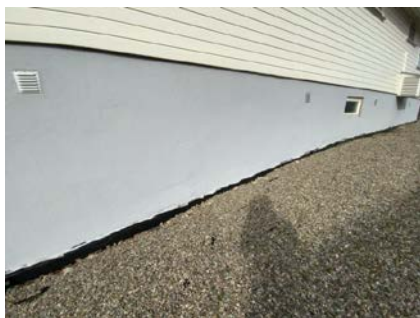
Grunnet skjult i byggegrunn er materialvalg ikke mulig å konstatere. Drenering ble kontrollert fra bakkeplan der det ukjent for undertegnende vdr. dreneringens tilstand videre under grunn. Synlig fuktsikring på kontrollstedene. Drenering er i hovedsak vurdert opp mot alder og synlig fuktsikring. Når dreneringen når en alder over 20 år kan ikke kommende lokale utbedringer eller vedlikehold utelukkes.

Kontroll av drenering/fuktsikring.
