Viksøya 12, 1870 ØRJE

**Hytte med flott beliggenhet på
Viksøya, Stora Lee. Vakker utsikt
over vannet. Brygge.**

Befaringsdato: 10.07.2023

Rapportdato: 07.08.2023

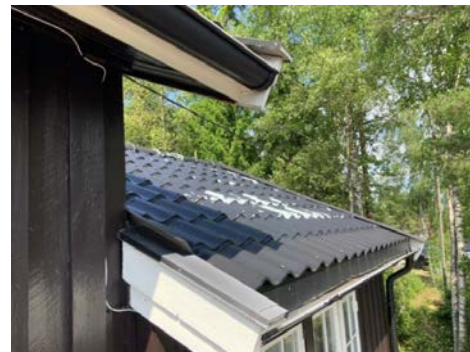
Taktekkingen er av stål-/aluminiumsplater. Taket er besiktiget fra bakkenivå.
- Alder for taktekingen er ukjent, men antas i tidligere takst å være fra 1984.

- Mer enn halvparten av forventet brukstid er passert på undertak.
- Mer enn halvparten av forventet brukstid er passert på taktekingen.

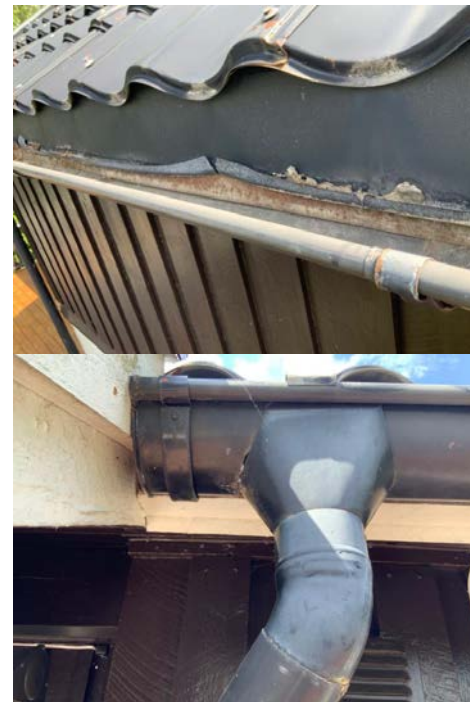
Mer enn halvparten av forventet brukstid er passert på renner/nedløp/beslag. Takrenner har punktvis lekkasjer. Beslag bærer generelt preg av elde og slitasje, påvist avflassing. Ellers påviste punktvis lekkasjer.

Takrenner, nedløp og beslag er av overflatebehandlet stål. Pipe er helbeslått med blikk over taket.

- Mer enn halvparten av forventet brukstid er passert på renner/nedløp/beslag.
- Takrenner har punktvis lekkasjer.

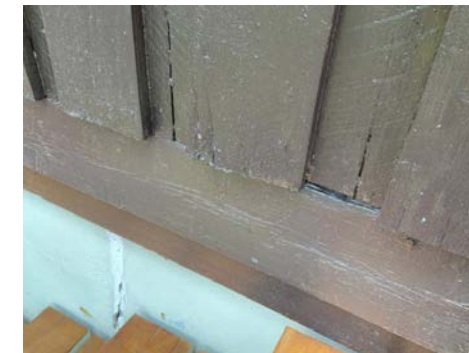
Ikke tilstrekkelig med lufting mellom kledning og yttervegg. God lufting er viktig og skal dreneres ned og lede ut vann som trenger gjennom regnskjermen, slippe ut eventuell fuktighet fra indre deler av veggen samt gi mulighet for at fuktighet kan tørke ut fra baksiden av regnskjermen. - Det ble foretatt stikktakninger etter råte/dårlig kledning ved hjelp av en syl, ikke påvist råte, dog påvist dels værslitt trevirke.

Veggene har bindingsverkskonstruksjon fra byggeåret, ukjent isoleringsgrad. Fasade/kledning har stående bordkledning.

- Det er ingen eller liten lufting i nedre kant av kledning mot grunnmur.
- Det er værslitt/oppsprukket trevirke/trepaneler.

Tiltak: Vedrørende lufting, kan konstruksjonen fungere med dette avviket, det må dog gjøres utbedringer om avviket skal lukkes. Det vil imidlertid sjelden være økonomisk rasjonelt som et enkeltstående tiltak. Ved bytting av kledning, bør konstruksjon/lufting bygges opp riktig.

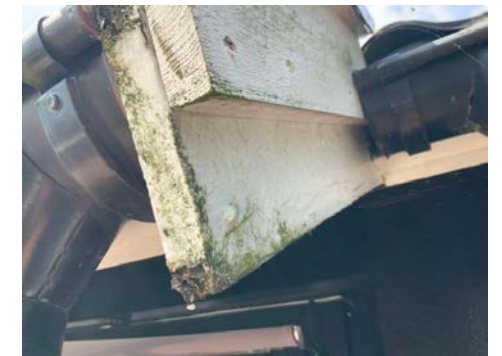
Påvist råteskader i noen vindskibord.

Vindskier.

- Det er avvik:
- Påvist råteskader i noen vindskibord.

Tiltak: Vindskibord med råtedskader må byttes om avviket skal lukkes.

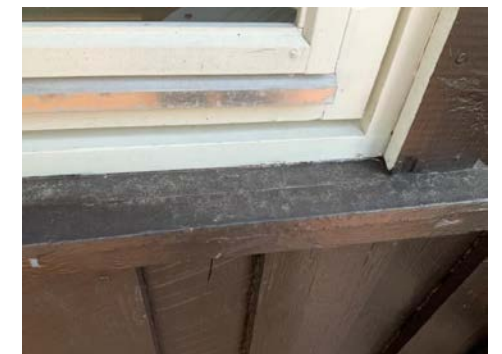
Det er påvist avvik rundt innsettingsdetaljer. Karmene i vinduer er slitte og det er sprekker i trevirket. Påvist manglende beslag i underkant av enkelte vinduer. Vannbrettbeslag og tetting rundt, og særlig under vinduet, må utføres regntett for å unngå lekkasjer og fuktskader i veggen. - Vinduer med doble glass er noe værslitt og står ovenfor vedlikehold, ellers ser det ut til at vinduer opprettholder sin tiltenkte funksjon. Tiltak: Det må påregnes noe vedlikehold.

Vinduer har rammer og karmene av tre.

- Det er påvist avvik rundt innsetningsdetaljer.
- Karmene i vinduer er slitte og det er sprekker i trevirket.

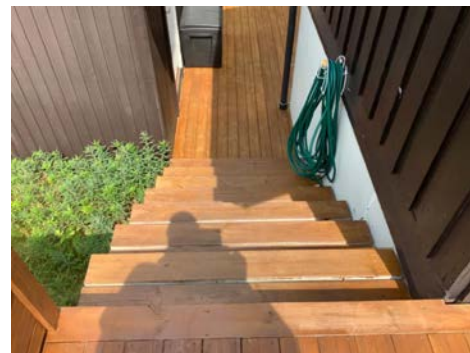
Utvendige trapper i tre. Vurdering av avvik: Det er ikke montert rekkverk. Balkonger, terrasser, trapper, ramper o.l. med høydeforskjell på 0,5 m eller mer til terreng eller underliggende plan, skal sikres med rekkverk. Tiltak: Rekkverk må monteres for å lukke avviket.

Utvendige trapper i tre.

- Det er ikke montert rekkverk.
- Balkonger, terrasser, trapper, ramper o.l. med høydeforskjell på 0,5 m eller mer til terreng eller underliggende plan, skal sikres med rekkverk.

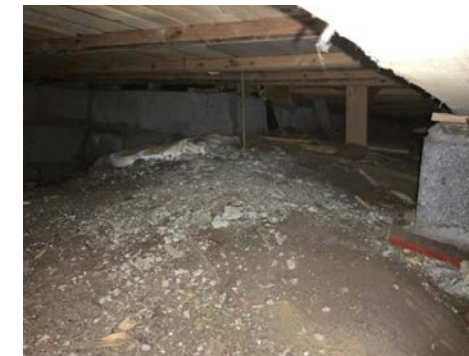
Bygningen har krypkjeller under trebjelkelag. Vurdering av avvik: Det er begrenset tilgang til hele krypkjelleren. Krypkjeller har en uavklart situasjon, konstruksjon med skadepotensiale. Det er påvist noe provisoriske understøttelser av etasjeskiller. Det er registrert symptom på aktivitet fra skadedyr. Lav krypehøyde i store deler av krypkjeller, deler er derfor ikke inspisert. Krypkjeller i tilbygget del har ingen adkomst og er derfor ikke inspisert. Påvist fjell i dagen i krypkjeller, med naturlig tilsig av vann. Vil være vanskelig å få drenert dette bort fra tomta. - Ellers ble det påvist nøktern standard på flere understøtter i krypkjeller. Provisorisk trevirke. - Påvist spor av mus/skadedyr i krypkjeller.

Bygningen har krypkjeller under trebjelkelag.

- Det er begrenset tilgang til hele krypkjelleren.
- Krypkjeller har en uavklart situasjon, konstruksjon med skadepotensiale
- Det er påvist noe provisoriske understøttelser av etasjeskiller.
- Det er registrert symptom på aktivitet fra skadedyr
- Lav krypehøyde i store deler av krypkjeller, deler er derfor ikke inspisert. Krypkjeller i tilbygget del har ingen adkomst og er derfor ikke inspisert. Påvist fjell i dagen i krypkjeller, med naturlig tilsig av vann. Vil være vanskelig å få drenert dette bort fra tomta.
- Ellers ble det påvist nøktern standard på flere understøtter i krypkjeller. Provisorisk trevirke.
- Påvist spor av mus/skadedyr i krypkjeller.

Tiltak: Ut ifra visuelle observasjoner fra de besiktigede områdene, gir det grunnlag for å forsøke å foreta grundigere undersøkelser i de mindre tilgjengelige områdene. Det kan ikke utelukkes skader i disse områdene. Det må gjennomføres ytterligere undersøkelser.

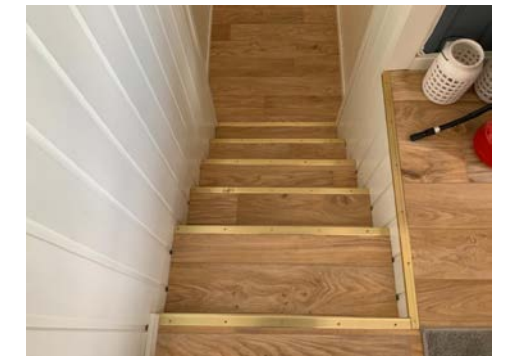
Trapp i tre. Vurdering av avvik: Det er ikke montert rekkverk. Ikke håndlist på begge sider av trapp. Trapp tilfredsstiller ikke dagens krav til trapp. § 12-16 i Byggteknisk forskrift sier "Trapp skal være lett og sikker å gå i. Trapp skal ha sikker avgrensning og ha håndlist på begge sider". Tiltak: Rekkverk må monteres for å lukke avviket.

Trapp i tre.

- Det er ikke montert rekkverk.
- Ikke håndlist på begge sider av trapp. Trapp tilfredsstillende ikke dagens krav til trapp. § 12-16 i Byggteknisk forskrift sier "Trapp skal være lett og sikker å gå i. Trapp skal ha sikker avgrensning og ha håndlist på begge sider".

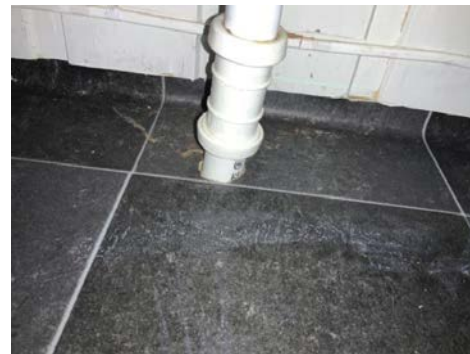
Sluk, membran og tettesjikt 1 TG 3

Det er plastsluk og synlig vinylbelegg som tettesjikt. Vurdering av avvik: Det er påvist utette rørgjennomføringer i våtsone. Det er usikkert om rørgjennomføringene er riktig utført. Sluk har begrenset mulighet for inspeksjon og rengjøring. Grunnet plassering av kabinett, er det usikkert om løsning i sluket er utført riktig. Ellers påvist at belegg ikke tetter rundt gjennomføring i gulvet. Eventuelle lekkasjer vil føre til skader i bjelkelag. Tiltak: Tettesjiktet må byttes/utbedres om avviket skal lukkes.

Det er plastsluk og synlig vinylbelegg som tettesjikt.

- Det er påvist utette rørgjennomføringer i våtsoner.
- Det er usikkert om rørgjennomføringene er riktig utført.
- Sluk har begrenset mulighet for inspeksjon og rengjøring.
- Grunnet plassering av kabinett, er det usikkert om løsning i sluket er utført riktig. Ellers påvist at belegg ikke tetter rundt gjennomføring i gulvet. Eventuelle lekkasjer vil føre til skader i bjelkelag.

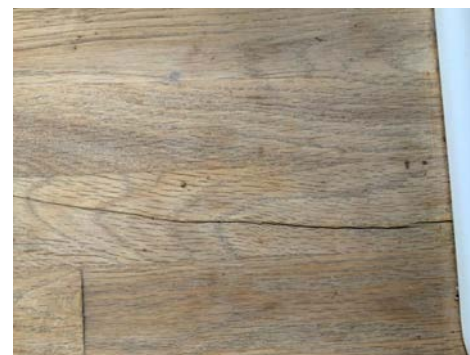
Overflater og innredning 1 TG 2

Vurdering av avvik: Det er påvist skader på overflater/kjøkkeninnredning utover normal slitasjegrad.

Påvist skade på benkeplaten, utover normal slitasjegrad, ellers påvist dels ujusterte fronter. Kjøkkenet fremstår dog som funksjonelt. Tiltak: Det er ikke behov for utbedringstiltak.

Kjøkkenet med åpen løsning mot stue, hvor det er plass til spisegruppe. Innredningen er fra 2007, type IKEA, og har slette, 1-speils fronter i tre. Kjøkkenet er utstyrt med integrerte hvitevarer som komfyr, induksjon, oppvaskmaskin samt kjøl- og fryseskap. Kjøkkenvasken er nedsenket i benkeplaten. Kjøkkenventilatoren er plassert over plass til komfyr og induksjon, og er ført ut i det fri.

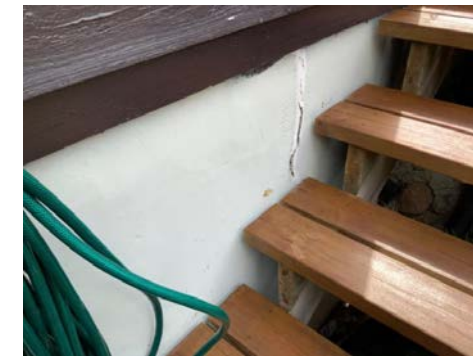
Hytta har ringmur i lettklinkerblokker samt pillarer. Vurdering av avvik: Påvist dels sprekker i pillarer og ringmur. Når det oppstår sprekker i puss/mur vil vannbelastningen og faren for frostskaader øke. Skrå sprekker/riss er et symptom på setninger.

Horisontal sprekke/riss i grunnmur skyldes sannsynligvis innpressing av kjellervegg. Anbefaler å følge med på videre utvikling.

Hytta har ringmur i lettklinkerblokker samt pillarer.

- Det er avvik:

Tiltak: Lokal utbedring må utføres for å lukke avviket. Dog anbefalt å følge med på videre utvikling.
