Uranienborgveien 26, 0259 OSLO

**Klassisk hjørneleilighet som er  
oppgradert i 2024 -  
Parkeringsleie\***

# Tilstandsrapport

Befaringsdato: 05.01.2026

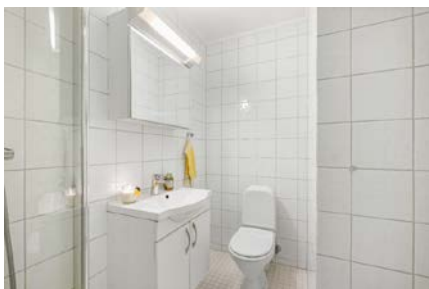
PS: Det er byttet til ny innredning etter befaring.

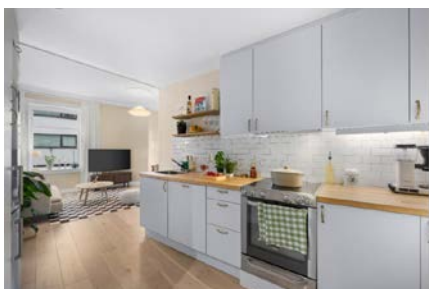
Aquastop/lekkasjevarsler med sensorer er installert.

Det bør installeres komfyrvakt for økt sikkerhet og forebygging av skader.

Normal forventet bruksslitasje.  
Tilstandsgrad satt ut fra helhetlig vurdering av rommet og innredning.

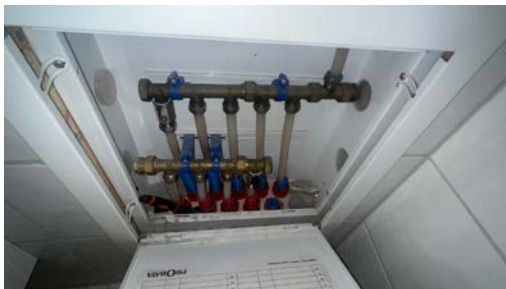
Manglende tettemuffer kan medføre at vann ved lekkasje trenger inn i omkringliggende konstruksjoner uten å oppdages tidlig. Dette øker risikoen for skjulte fukt- og råteskader ved en eventuell lekkasje.

Det anbefales å montere tettemuffer i endene av varerørene på rør-i-rør-systemet, slik at gjennomføringer blir tette og eventuelt lekkasjevann ledes kontrollert tilbake til vannskap (som igjen skal ha overløp til sluk).
