Sandstuveien 35, 1184 OSLO

**Meget pen og stor leilighet over 2 plan med fin internt beliggenhet i del av 4-manns bolig.**

# Tilstandsrapport

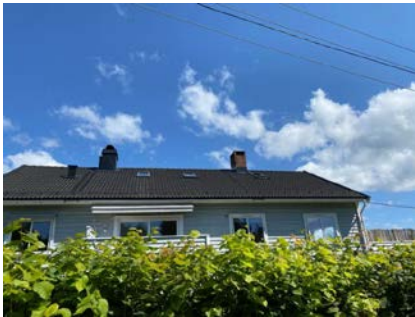
Taktekkingen er av betongtakstein. Taket er besiktiget fra bakkenivå.

- Mer enn halvparten av forventet brukstid er passert på taktekkingen.
- Mer enn halvparten av forventet brukstid er passert på undertak.

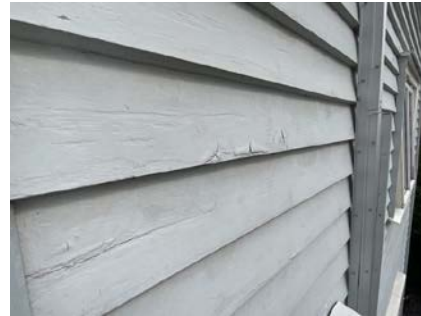
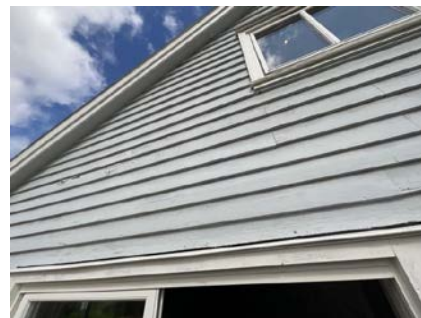
Veggene har trekonstruksjon av ukjent utførelse. Fasade/kledning har liggende bordkledning.

- Det er påvist spredte råteskader i bordkledningen.

- Råteskadet trekledning må skiftes ut.

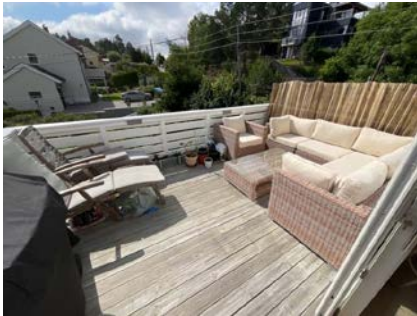
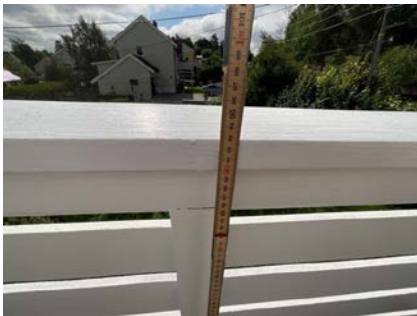
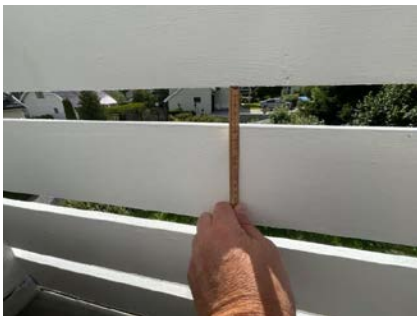
Fra stuen er det utgang til en terrasse i trekonstruksjoner.

- Åpninger i rekkverk er ikke i henhold til krav i dagens forskrifter.
- Rekkverket er for lavt i forhold til dagens krav til rekkverkshøyder.

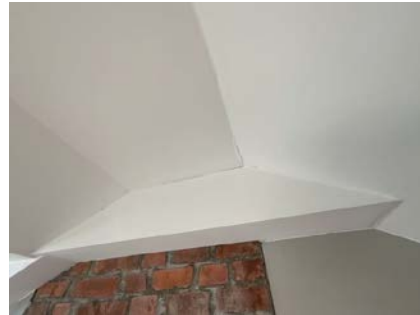
Det er stedvis synlige sprekker i skjøter/overganger, og deler av avslutningsarbeider slik som belistning etc. er noe enkel utført. Det registreres manglende foring/belistning av innerdør.

Sprekker i overganger

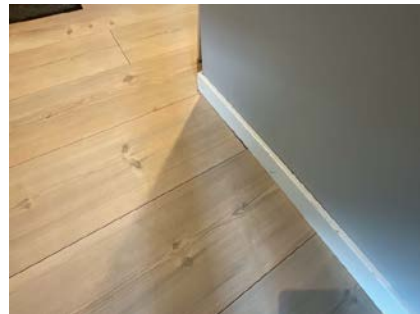
Gap mellom gulv og gulvlist

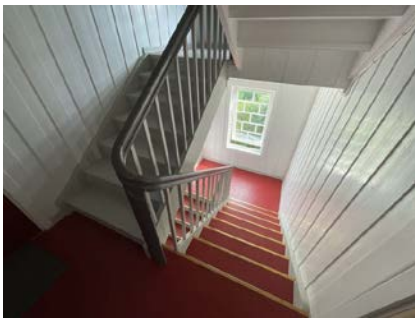
Felles trapperom med malt tretrapp og belegget i trinnene.

- Rekkverkshøyder er under dagens forskriftskrav til rekkverk i trapper.
- Åpninger i rekkverk er større enn dagens forskriftskrav til rekkverk i trapper.
- Det mangler håndløper på vegg i trappeløpet.

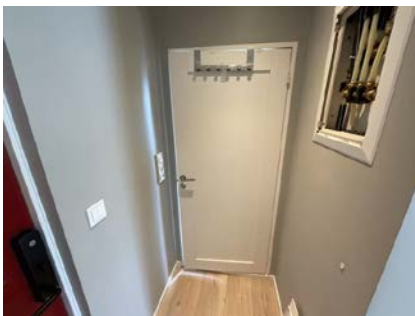
Innvendig har boligen malte fyllingsdører.

- Det er påvist avvik som tilsier at det bør foretas tiltak på enkelte dører.

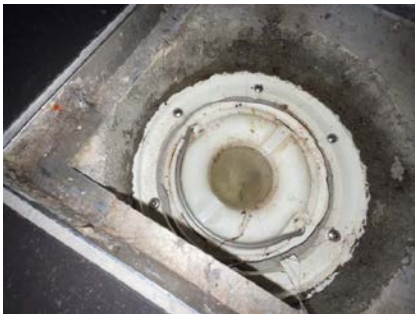
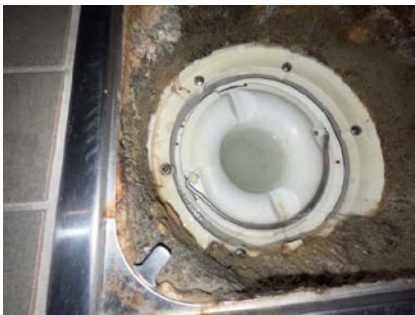
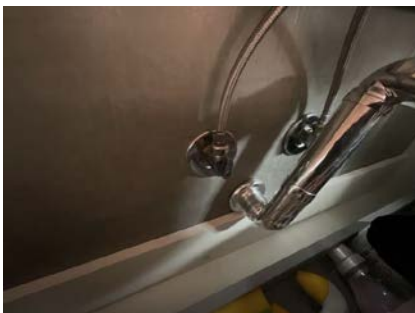
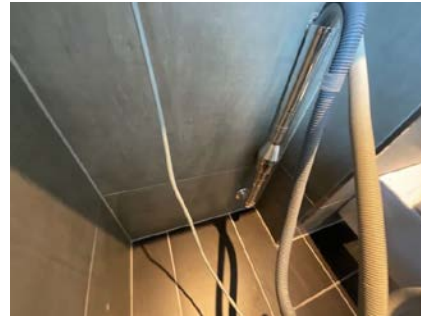
Det er avvik:  
Ingen dokumentasjon. Utførelsen med hensyn til bruk av slukmansjett og membran er uoversiktlig.  
Membran ligger skjult under fliser og tilstand kan ikke avdekkes uten inngripen i konstruksjonene.

Det er plastsluk og ukjent tettesjikt/membran, men det er synlig mansjett/membran ut fra klemring i sluket.

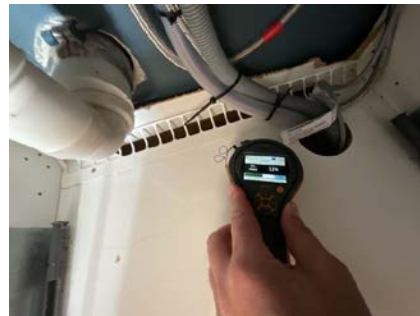
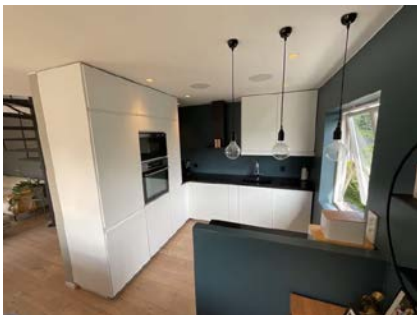
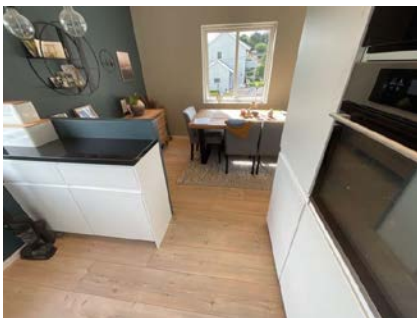
Kjøkkenet har innredning med glatte fronter og benkeplater av stein. Det er integrerte hvitevarer slik som kjøl/fryseskap, oppvaskmaskin, platetopp, micro og stekeovn. Det er nylig skiftet komfyrvakt.

Vedlikehold ol;  
Oppvaskmaskinen er ikke festet, og enkelte fronter har litt behov for justering.

Det er ikke påvist tegn på at det er montert lekkasjedeteksjon ved oppvaskmaskin/oppvaskkum, dette er et krav på kjøkkenet ut ifra alder, og på bakgrunn av dette gis TG 2.

Det bør monteres lekkasjedeteksjon ved oppvaskmaskin/oppvaskkum.

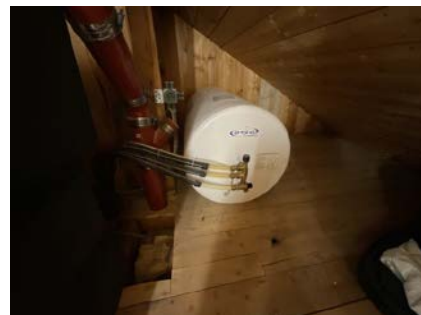
Varmtvannstanken er på ca. 200 liter, plassert på kneloftet.

- Det bør etableres tilfredsstillende avrenning eller lekkasjesikring ved varmtvannstank.
