Lutomtveien 13B, 1852 MYSEN

**Trømborg - Fin 1/2 part av
vertikaldelt tomannsbolig i
etablert og barnevennlig område.**

Befaringsdato: 09.08.2024

Rapportdato: 13.08.2024

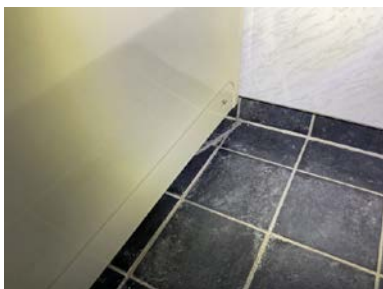
Det ble ikke påvist membran i sluk som har begrenset mulighet for inspeksjon under badekaret. Fra hulltakingen kan man se baksiden av sokkelflis uten membran. Det har tidligere vært en vannlekkasje fra badet som er utbedret med silikon. Utbedringer er kun midlertidig løsning og ikke tilfredsstillende. En må forvente generell oppgradering av våtrommets tettesjikt/membran for at våtrommet skal tåle en normal bruk etter dagens krav (tett våtsone). En samlet TG 3 for rommet er satt med bakgrunn i manglende tetthet i våtsonen på rommet.

Ved bruk av badekar blir ikke tettesjiktet fuktbelastet på samme måte som når man dusjer rett på flis. Løsningen vil fungere frem til en eventuell lekkasje oppstår, men gir ingen garanti for manglende tettesjikt.

Kostnadsestimat: 100 000 - 300 000

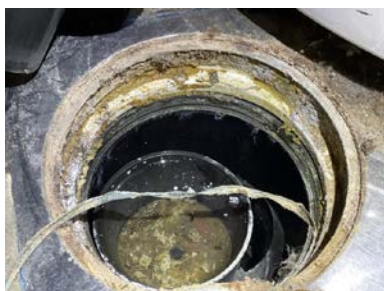
2. ETASJE > BAD

Våtrommet er i daglig bruk, men pga manglende tettesjikt vil det være påregnelig med en oppgradering.

Kostnadsestimat: 50 000 - 100 000

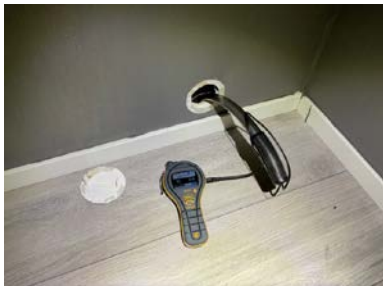
1. ETASJE > VASKEROM

Hulltaking er foretatt fra tilstøtende rom uten å påvise unormale forhold i våtsone.

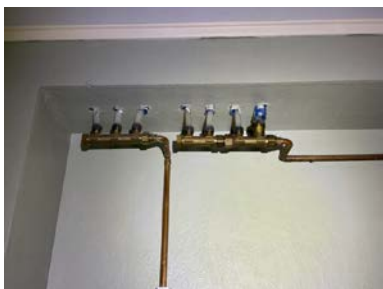
Lokal utbedring må påregnes.
