Skedsmovegen 103, 2056 ALGARHEIM

**Innholdsrik enebolig over to plan  
med landlig beliggenhet | Solrik  
tomt og stor terrasse | Integrert  
garasje**

# Tilstandsrapport

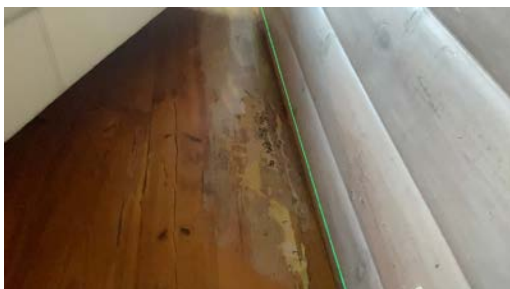
## TG 2 Innvendige trapper

Innvendige trapper mellom etasjer er utført i trekonstruksjoner. 84cm

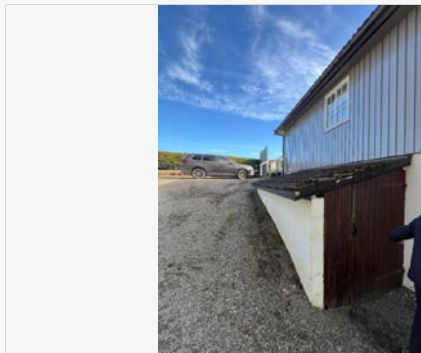
## Bod

Bygningen har vedlikeholdsbehov.
