**Salgsobjekt:** Fritidseiendom  
**Eierform:** Eiet  
**Byggeår:** 1934  
**BRA-i/BRA Total** 75/103 kvm  
**Tomtstr.:** 1396.6 m<sup>2</sup>  
**Soverom:** 2  
**Antall rom:** 5  
**Gnr./bnr.** Gnr. 23, bnr. 164  
**Oppdragsnr.:** 1101240157

# Herlig landsted i Svalerødkilen. Ca.80m fra stranda! Bildei til døra

Befaringsdato: 11.01.2025

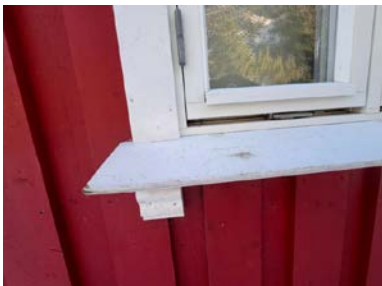
Mangler beslag, spalte mellom omramming og under vindu.

For å lukke avvikene må omrammingen kuttes slik at det blir luftespalte mot vannbrett og etableres dryppkant/avstand mellom vannbrett og underkant vinduskarm. Det bør undersøkes hvordan tetting rundt vinduer for bortledning av vann er utført.
