**Salgsobjekt:** Fritidseiendom  
**Eierform:** Eiet  
**Byggeår:** 1934  
**BRA-i/BRA Total** 75/103 kvm  
**Tomtstr.:** 1396.6 m<sup>2</sup>  
**Soverom:** 2  
**Antall rom:** 5  
**Gnr./bnr.** Gnr. 23, bnr. 164  
**Oppdragsnr.:** 1101240157

# Herlig landsted i Svalerødkilen. Ca.80m fra stranda! Bildei til døra

Befaringsdato: 11.01.2025

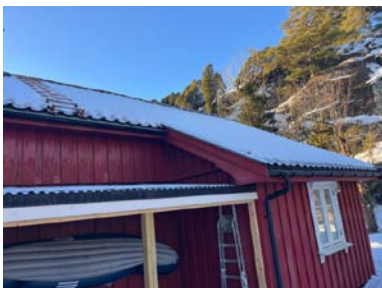
Vanskelig adkomst til takstige.  
Mangler snøfangere på tilbygget.

For å lukke avviket må det monteres snøfangere på nordside av tilbygget.

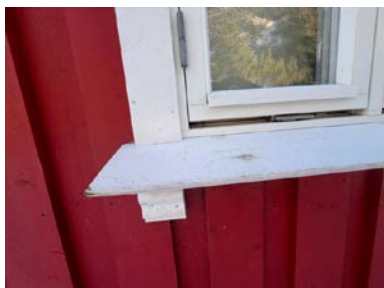
Mangler beslag, spalte mellom omramming og under vindu.

For å lukke avvikene må omrammingen kuttes slik at det blir luftespalte mot vannbrett og etableres dryppkant/avstand mellom vannbrett og underkant vinduskarm. Det bør undersøkes hvordan tetting rundt vinduer for bortledning av vann er utført.

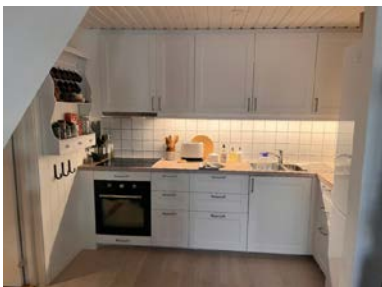
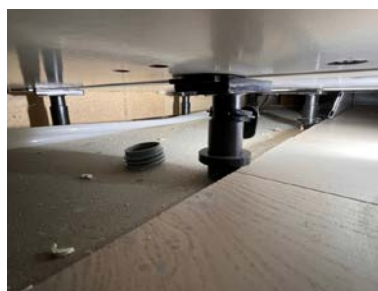
- Det er påvist andre avvik:
- Det er påvist at overflater har noe skader.
- Det er noe sprekker i benkeplaten. Det er ikke montert vannstoppesystem, men det

Skade/sprekk i benkeplate

For å lukke avviket må det installeres vannstoppesystem.

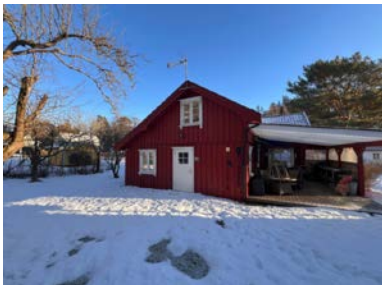
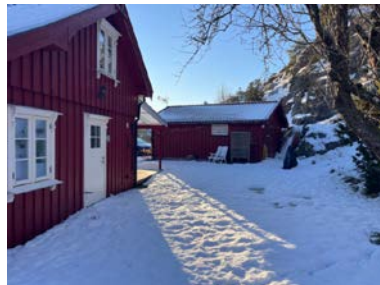
Det er anbefalt at terreng inntil grunnmur skal ha fall på 1:50 i en bredde på 3 meter ut fra grunnmuren, dette er ikke tilfredsstillende rundt hele bygningen her. Må utbedres for å lukke avviket.
