**Næringsbygg i øvre del av
Tvedestrand sentrum med god
eksponering!**

Tilstandsrapport

Næringsbygg
-   Hovedgata 29, 4900 TVEDESTRAND
-   TVEDESTRAND kommune
-   # gnr. 74, bnr. 161

Befaringsdato: 03.02.2025

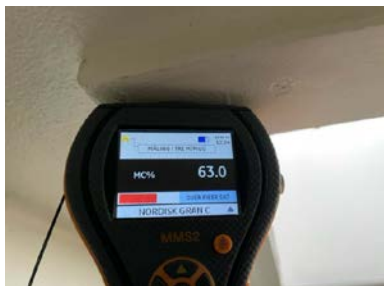
Det ble registrert innvendig overflatesvelling i bunn av enkelte vindussjakter og oppfuktet beliatning i hjørne mot teknisk rom. Videre ble det registrert sprekk i glassfelt mot teknisk rom. Vinduene er særlig utsatt for kondensering og/eller uttetheter i den utvendige tekkingen.

Høyt trefukttinnhold i innvendig karmlist under takvindu.

Sørge for vedvarende ventilering i bygningen. For øvrig anbefales jevnlig periodiske vedlikehold av overgangstekninger og det må påregnes kommende utskiftninger over tid. Utvendige overgangstekninger må kontrolleres og eventuelt utbedres, for å unngå fuktinntrengning.

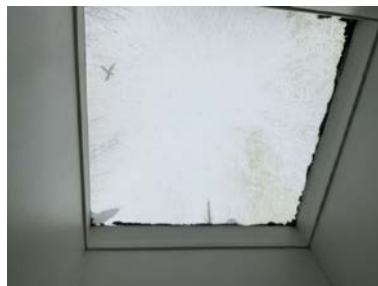
Sprekk i glassfelt / kuppel, i tilknytning til takvindu.

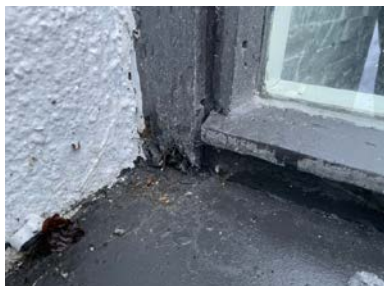
- Karmene i vinduer er slitte og det er sprekker i trevirket.

Påbegynt råte i vindusbelistning.

- Det må påregnes noe vedlikehold og at enkelte vinduer må skiftes ut.

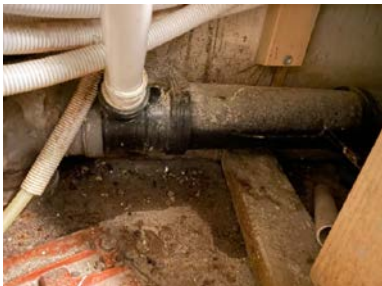
- Det er påvist indikasjoner på noe fuktgjennomtrenging i kjellergulv.
- Det er påvist indikasjoner på noe fuktgjennomtrenging inn i kjellermur.

Fargesymptomtomer på fuktvandring - innvendig veggfot

- Det påviste fuktnivå gir grunn til å overvåke konstruksjonen jevnlig for å se utvikling over tid, og eventuelt foreta tiltak for å unngå fuktskader.

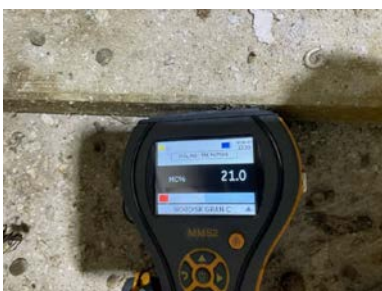
- Det er påvist mangelfull/feil utførelse rundt rørgjennomføringer e.l. som gir fare for fukt i konstruksjonen i våtsone.
- Det er påvist utette rørgjennomføringer i våtsone.
- Det kan ikke konstateres synlig bruk av membran/tettesjikt på våtrommet.

Det foreligger ingen tilgjengelig dokumentasjon for utførelse av tettesjikt / våtromsarbeider. Området under servanttinnredningen er ikke utført med tettesjikt og sluk for håndtering av lekkasjevann.

Fuktmåling - Høyt trefuktinnhold i trekonstruksjon under servanttinnredning.

- Løsningen/utførelsen rundt rørgjennomføringer gir fare for fukt inn i konstruksjoner.
- Det må foretas lokale tiltak for å utbedre utettheter på våtrommet.
- Badet/våtsonen står foran en full oppgradering.
