Salgsobjekt: Enebolig  
Eierform: Eiet  
Byggeår: 2009  
BRA-i/BRA Total 214/269 kvm  
Tomtstr.: 973.9 m²  
Soverom: 4  
Antall rom: 6  
Gnr./bnr. Gnr. 116, bnr. 84  
Oppdragsnr.: 1007250104

📍 Observatorievegen 25, 2743 HARESTUA  
🏠 LUNNER kommune  
# gnr. 116, bnr. 84

Befaringsdato: 31.07.2025      Rapportdato: 06.08.2025      Oppdragsnr.: 22030-25180      Referansenummer: CC1091  
Autorisert foretak: Taksator AS      Sertifisert Takstingeniør: Lars Erik Haga Kåsin      Vår ref:

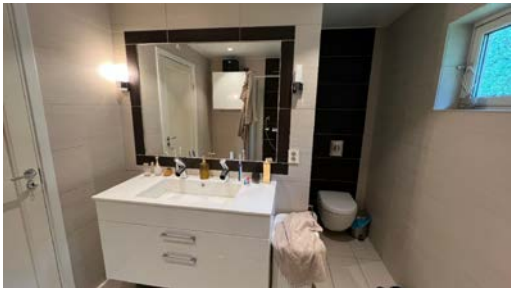
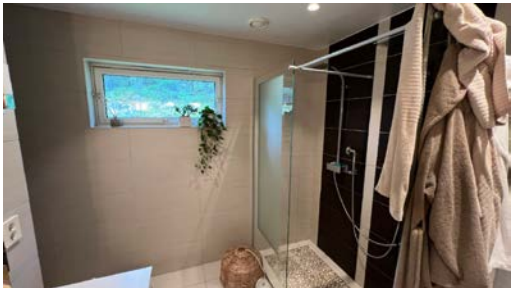
## 1. ETASJE > BAD

### TG 2 Overflater vegger og himling

Det er vindu med ikke fuktbestandige materialer i våtsonen.

Tettesjiktet (membran) har oversteget mer enn halvparten av den levealder som normalt kan forventes.  
Tettesjiktet har dermed (eller nærmer seg) moderniseringsbehov.  
Det er i praksis lite gjennomførbart å bare bytte tettesjikt.  
For å oppnå vanntette løsninger og overganger ved sluk, i gulv, rundt rørgjennomføringer og i overgang mellom gulv og vegg må hele rommet moderniseres.  
Om det i tillegg er eldre slukløsning bør det også påregnes å bytte dette.  
Det bemerkes at rommet oppfattes som funksjonelt med dagens bruk, men endret bruk med større fuktbelastning enn i dag kan fremprovosere avvik og på den måten fremskynde behovet for modernisering.

Uegnede materialer må fuktbeskyttes/utskiftes.

Oppgradering vil være naturlig ved evt. modernisering.

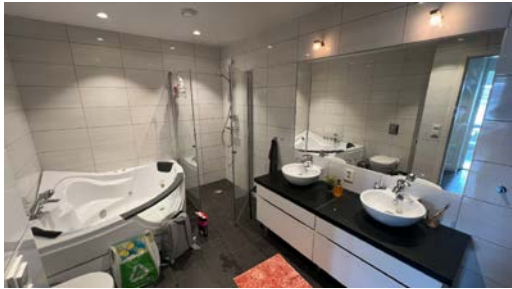
## UNDERETASJE > BAD

### TG 1 Overflater vegger og himling

Det bemerkes at rommet oppfattes som funksjonelt med dagens bruk, men endret bruk med større fuktbelastning enn i dag kan fremprovosere avvik og på den måten fremskynde behovet for modernisering.

Oppgradering vil være naturlig ved evt. modernisering.

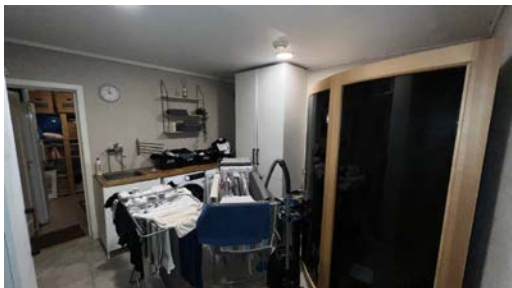
## UNDERETASJE > VASKEROM

- Det er påvist avvik i fallforhold til sluk i forhold til krav i forskrift på byggetidspunktet.
- Det er avvik:

Oppgradering vil være naturlig ved evt. modernisering.

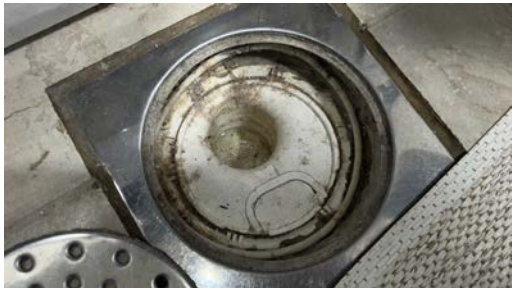
## UNDERETASJE > VASKEROM

### TG 1 Sanitærutstyr og innredning

Normal forventet bruksslitasje.  
Tilstandsgrad satt ut fra helhetlig vurdering av rommet og innredning.
