Kråkåsveien 11, 3229 SANDEFJORD

Enebolig
Kråksåsveien 11, 3229 SANDEFJORD
SANDEFJORD kommune
gnr. 46, bnr. 114

Befaringsdato: 22.09.2024 Rapportdato: 02.10.2024 Oppdragsnr.: 20641-1522 Referansenummer: ZL7303

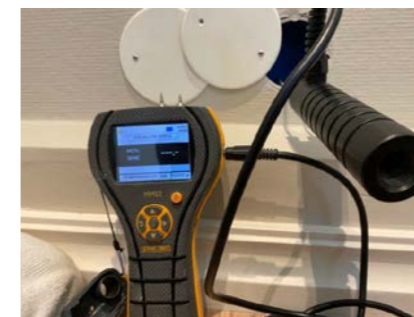
Det er kjeller under hele boligen. Kjellerdelen til hovedboligen har tilkomst fra innvendig trapp. Leiligheten har utvendig tilkomst. Mange av veggene i kjelleren er innkledd ut mot terreng.

Fuktmåling i vegg under bakkenivå

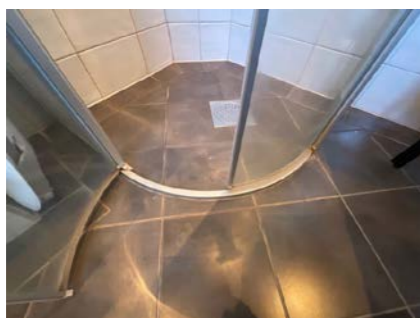
Gulvskinne til dusjnise stenger for at lekkasjevann utenfor dusjnise kan renne fritt til sluk.

Dusjnise med gulvskinne

Gulvskinne bør fjernes slik at lekkasjevann utenfor dusjone vil renne fritt til sluk.

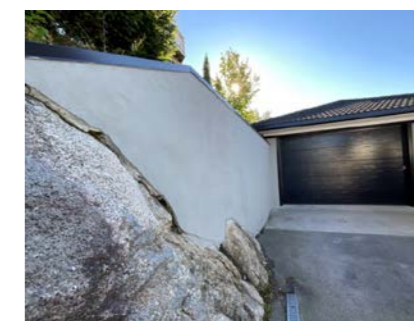
Det er noe riss og sprekker i støttemur ved garasje.

Støttemur ved garasje

Støttemurene med sprekker bør følges med på, mtp bevegelse og utglidning.

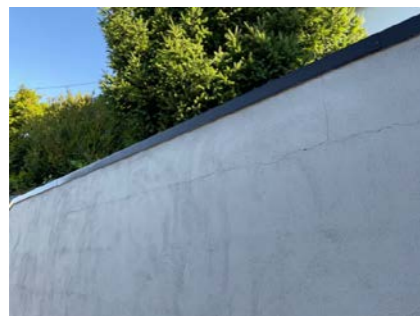
Riss/sprekker i støttemur.

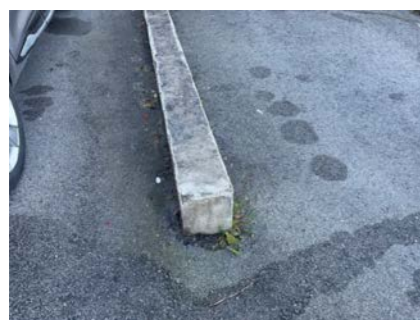
Liten støttemur ved biloppstillingsplass har noe skader på overflater.

Støttemur ved biloppstillingsplass.
