Fåfengveien 60, 2480 KOPPANG

**Velholdt og flott helårshytte med 3  
soverom og solrik terrasse.  
Eldorado for jakt, fiske og  
friluftsliv!**

## 6. Hovedrapport

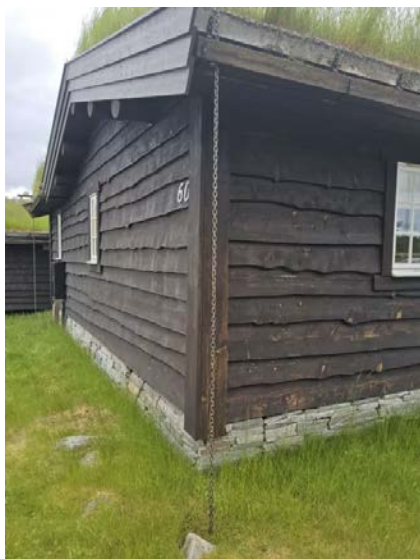
### 6.1 Drenering

Bilde viser kjettingnedløp.

Terrenget rundt bygget har stedvis fall mot grunnmuren. Forholdet øker fuktbelastningen på krypkjeller. Det er kun kjettingnedløp, noe som øker fuktbelastningen på krypkjeller.

Forholdet anbefales utbedret for å redusere vannpåkjenningen på bygningen.

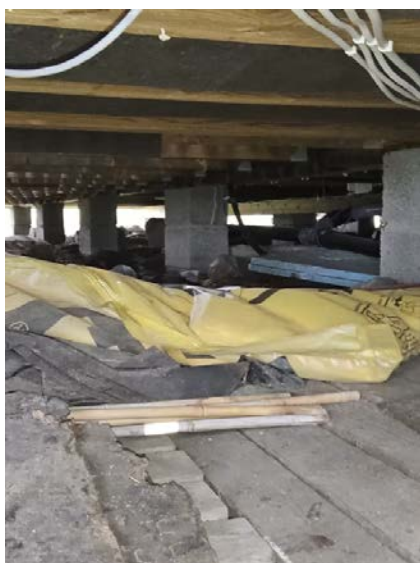
### 6.2 Grunnmur og fundament

Bilde viser grunnmursblokker.

Er det påvist sprekker/riss eller skader? Nei

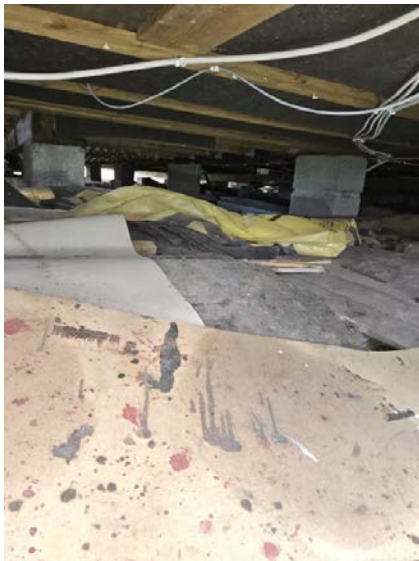
### 6.3 Krypkjeller

Bilde viser krypkjeller.

Ved stikktakninger i luke i kryprom måles et fukttinnhold på 18,8 vektprosent.

Det er ikke etablert noen fuktsperre i form av plast på bakken i kryprommet. Det registreres noe svertesopp på asfaltplater. Kryprommet har begrenset tilkomst slik at kontrollen er ikke fullstendig. Det gjøres oppmerksom på at et kryprom er en utsatt konstruksjon hvor det er små marginer før skader oppstår, og en inspeksjon av hele kryprommet er viktig for stadfesting av tilstand.

Det anbefales å etablere plast mot grunn, for å redusere luftfuktigheten i rommet. Videre undersøkelser av fagkyndig anbefales.

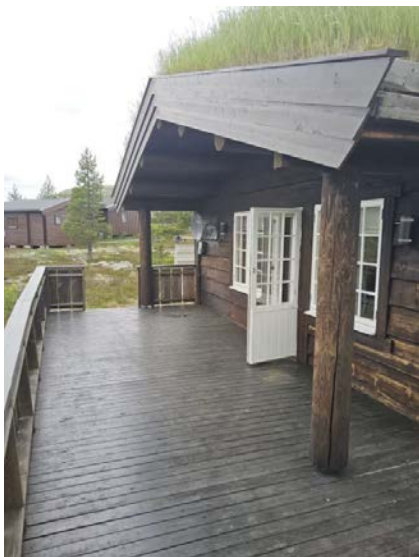
## 6.4 Balkong, terrasse, platting

Bilde viser del av terrasse.

| Er det avvik på rekkverkshøyde og åpninger i rekkverket i forhold til gjeldene byggt teknisk forskrift på befaringstidspunktet? | Ja |

For å lukke avviket må høyden på rekkverket heves til dagens krav på 100 cm.

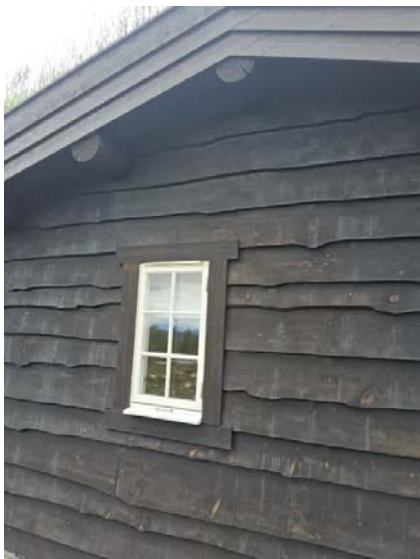
## 6.5 Vinduer og dører

Bilde viser vindu uten vannbrett.

Det registreres symptomer på fuktproblematikk på mellom enkelte koblede vinduer. Det er ikke benyttet vannbrett over vinduer, noe som medfører økt fare for fuktinntrengning i konstruksjonen.

Overflatebehandlinger må påregnes. Etablering av vannbrett over vindu anbefales.

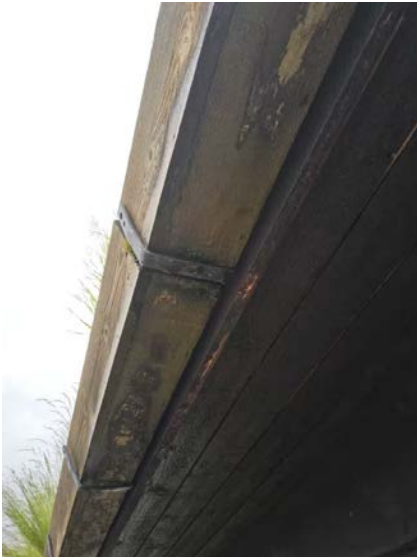
## 6.7 Renner og nedløp

Bilde viser takrenne.

Det registreres drypplekkasjer fra takrenner. Takrenner har nådd en alder hvor skader i tiden som kommer er påregnelig.

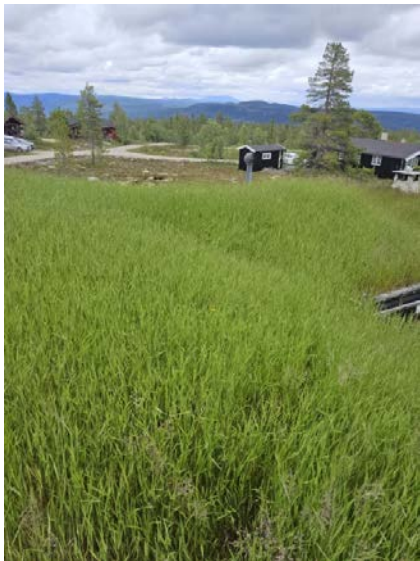
## 6.9 Takteking

Bilde viser torvtak.

| Har tekkingen nådd en alder som gir økt risiko for skader eller følgeskader? | Ja |

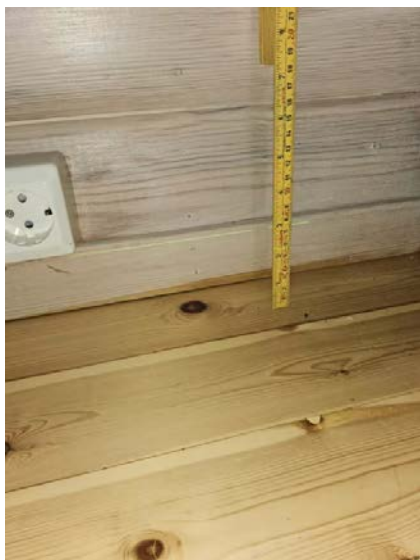
## 6.11 Etasjeskille og gulv på grunn

Bilde viser måling av etasjeskiller.

| Det vurderes at det ikke er behov for umiddelbare tiltak, men ved eventuell legging av nytt gulv som stiller krav til planhet av underlaget, bør avretting påregnes. | |

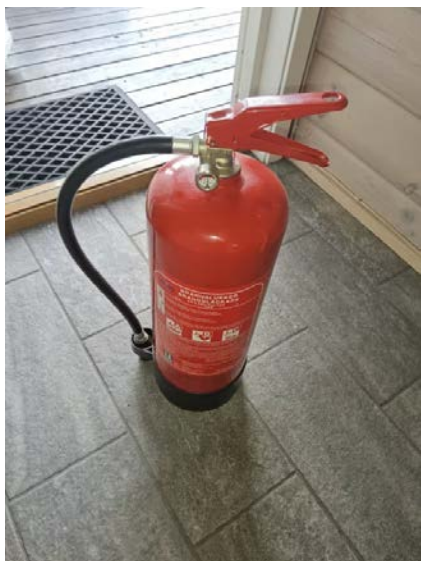
## 6.14 Lovlighet

Bilde viser brannslukningsapparat.

Det er ikke gjennomført service på brannslukningsapparat de siste 10 år.

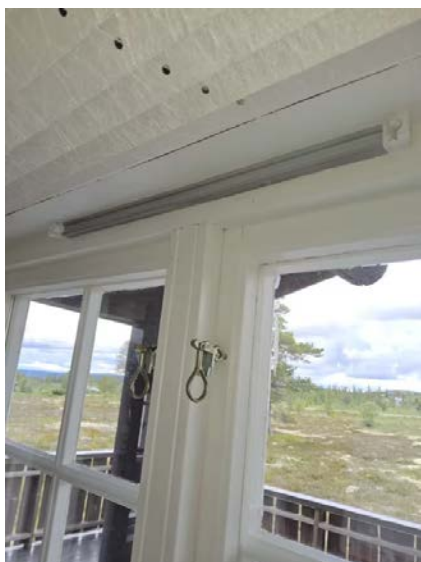
## 6.19 Ventilasjon

Bilde viser spalteventil i vindu.

Naturlig ventilasjon i boligen. Det er ukjent om ventilasjon/tilluft er tilstrekkelig. Ventilering ved åpning av vinduer bør påregnes.

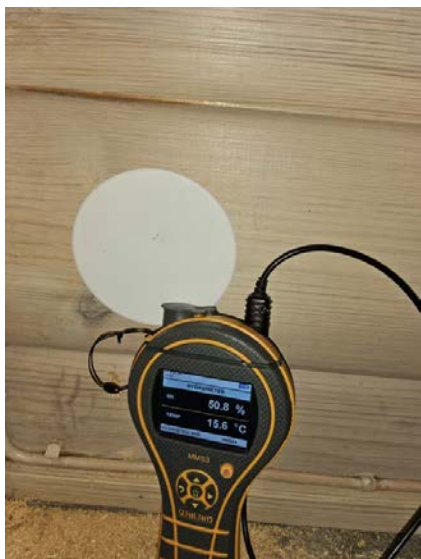
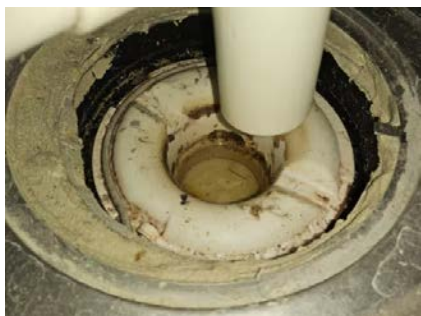
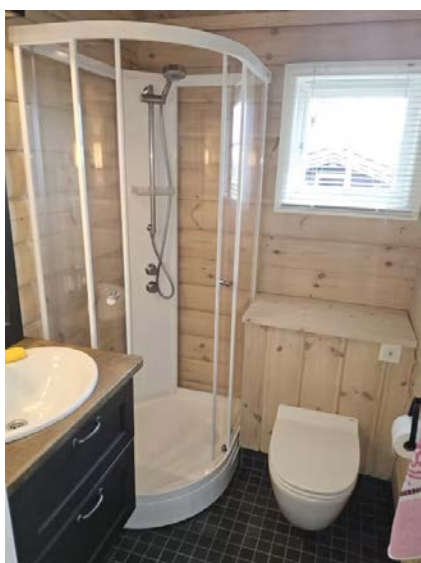
Bilde viser fuktmåling.

Bilde viser sluk på bad.

Bilde viser bad.

Vindu er plassert i våtsone. Forholdet medfører risiko for fuktskader på vinduet og omliggende veggkonstruksjon.

| Oppsummering av membran, tettesjikt og sluk | TG-2 |
|---|---|
| Overgang mellom sluk og membran er uoversiktlig. Det kan derfor ikke verifiseres at utførelsen er korrekt, eller at lekkasjesikkerheten er ivaretatt. Det er ikke membran på veggflater og det er benyttet uegnede materialer i våtsonen som ikke vil tåle belastningen av fritt vann. | |

| Type ventilering | Ingen ventilering |
|---|---|
| Rommet er ikke ventilert og tilfredsstillende ikke krav til våtrom. Manglende ventilering medfører til en økt og uønsket fuktbelastning i rommet og dårlig innneklima. | |

| Er det foretatt hulltaking fra tilstøtende rom? | Ja |
|---|---|
| Det er foretatt hulltaking med 73 mm hullbor fra tilstøtende entré. Undersøkelsen viser ingen tegn til skader eller fukt i konstruksjonen (relativ luftfuktighet ble målt til 50,8 % ved 15,6 celsius). | |

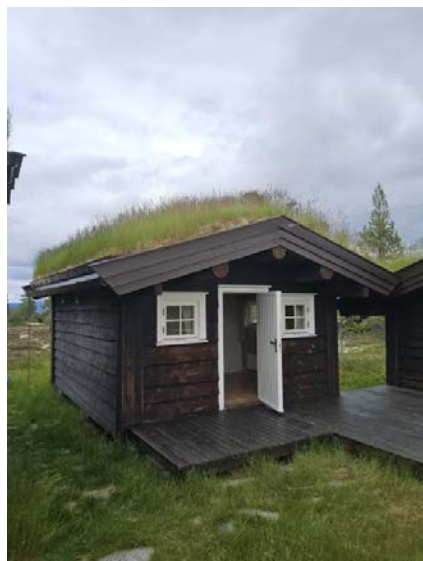
## 6.23 Øvrig: Anneks

Det er gjort en forenklet vurdering av tilstanden på bygningsdelen. Yttertaket har nådd en alder hvor det vil være økt fare for lekkasjer/skader i tiden som kommer. Det er begrenset tilkomst til kryprom noe som gjør at kryprommet ikke er inspisert. Ett rom benyttes som dusjrom, men det er ikke etablert membran eller sluk i rommet. Videre bruk forutsetter bruk av dusjkabinett og forsiktighet.

Bilde viser annekset.

Basert på ovennevnte avvik bør annekset holdes under oppsyn for å fange opp eventuell negativ utvikling. Kryproommet bør undersøkes nærmere av fagkyndig.

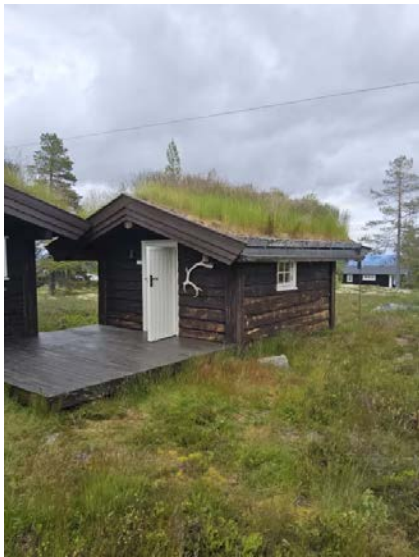
## 6.24 Øvrig: Bod

Det er gjort en forenklet vurdering av tilstanden på bygningsdelen. Yttertaket har nådd en alder hvor det vil være økt fare for lekkasjer/skader i tiden som kommer. Det er begrenset tilkomst til kryprom noe som gjør at kryprommet ikke er inspisert.

Bilde viser bod.
