Svarverudvegen 231, 2150 ÅRNES

**Enebolig i landlige omgivelser
med rolig og sentrumsnær
beliggenhet - Flat solrik tomt**

Befaringsdato: 30.10.2024

Tilstandsrapport

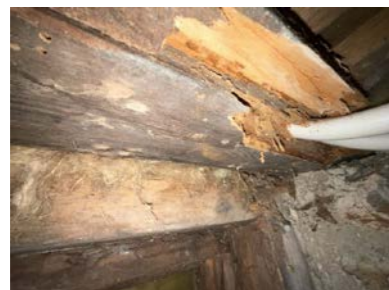
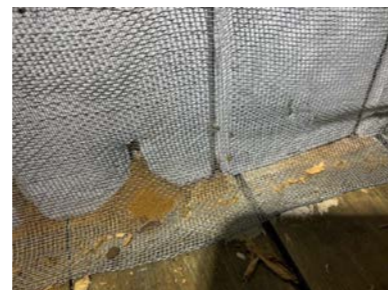
TG 2 Takkonstruksjon/Loft

- Det er begrenset/dårlig ventilering av takkonstruksjonen.
- Det er påvist fuktskjolder/skader i takkonstruksjonen.

Eldre konstruksjon, ved åpning av konstruksjoner kan det avdekkes ytterligere avvik. Oppussing/rehabiliteringer må påregnes.

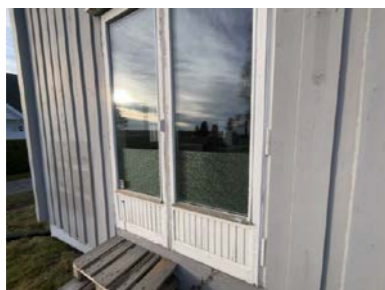
TG 2 Balkonger, terrasser og rom under balkonger

- Rekkverket er for lavt i forhold til dagens krav til rekkverkshøyder.
 - Balkong/terrasse ligger over innredede boligrom, usikker konstruksjon. Konstruksjonsutforming gir økt fare for skader. Eldre/værslitte terrasser
- Konsekvens/tiltak:
- Det må gjennomføres ytterligere undersøkelser.
 - Rekkverkshøyde må endres for å tilfredsstille krav på byggemeldingstidspunktet. Utbedringer må påregnes pga. sikkerhet, skader kan oppstå. Oppussing/rehabiliteringer må påregnes.

- Det må gjennomføres ytterligere undersøkelser.
- Rekkverkshøyde må endres for å tilfredsstille krav på byggemeldingstidspunktet.

Utbedringer må påregnes pga. sikkerhet, skader kan oppstå. Oppussing/rehabiliteringer må påregnes.

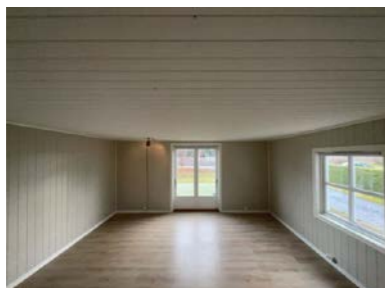
TG 3 Etasjeskille/gulv mot grunn

- Målt høydeforskjell på over 20 mm innenfor en lengde på 2 meter. Tilstandsgrad 3 gis med bakgrunn i standardens krav til godkjente måleavvik.
- Målt høydeforskjell på over 30 mm gjennom hele rommet. Tilstandsgrad 3 gis med bakgrunn i standardens krav til godkjente måleavvik.

Kostnadsestimat: 100 000 - 300 000

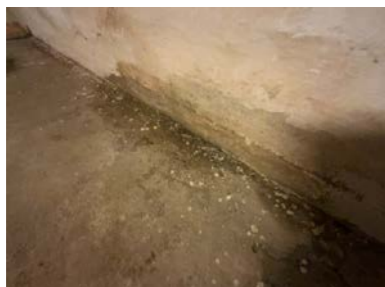
TG 3 Grunnmur og fundamenter

- Det er registrert horisontalriss som er symptom på jordtrykk.

- Det er registrert skåriss som er symptom på setninger.

- Grunnmuren har sprekke-dannelser.

- Det er registrert setningsskader/store riss/sprekker.

Utbedringer må påregnes, ytterligere skader kan oppstå Oppussing/rehabiliteringer må påregnes.

Kostnadsestimat: 100 000 - 300 000
