Toreskogvegen 96, 4350 KLEPPE

**Enebolig over 3 etasjer med  
ettertraktet beliggenhet i populært  
og barnevennlig område på Klepp.  
Skjernet hage - Garasje**

# Familievennlig enebolig med store muligheter

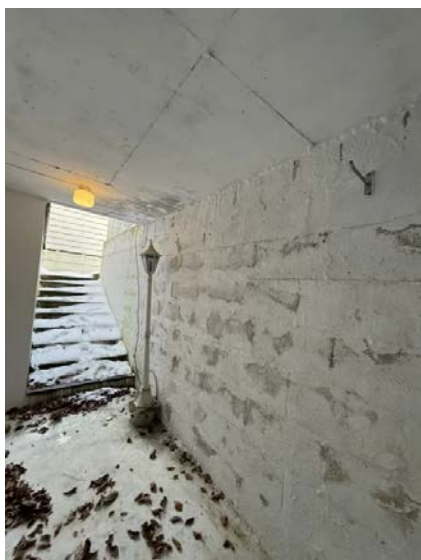
Riss/sprekk og kalk/salt utslag i støttemur indikerer tidligere transport av fukt.

Det anbefales å foreta en gjenpussing av sprekker i grunnmur, slik at forholdet kan observeres over tid, med tanke på om dette er under utvikling eller er stabilt.

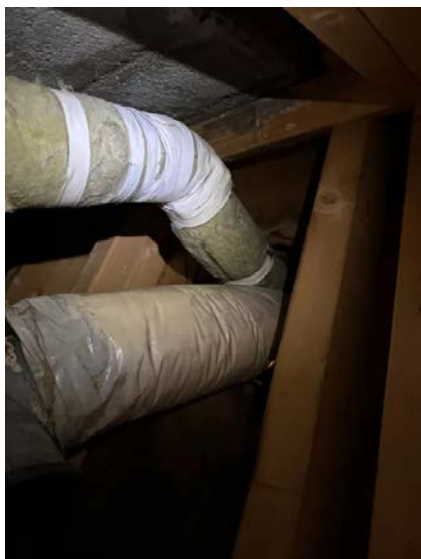
Lofts luke er ikke isolert og det er ikke montert pakning på loft sluke, dette øker varmetapet og faren for kondensering på loftet.

Det er ikke montert pakning på loft sluke, dette øker faren for kondensering på loftet.  
Det er påvist avvik rundt gjennomføringer i takflaten.  
Det er påvist fuktskjolder/skader i takkonstruksjonen.  
Det er stedvis fuktskjolder i sutaksplater i nærhet til pipe/takhatt.  
Loftet er generelt lite utluftet og luftespalter ved takfot kan med fordel åpnes opp.  
Yttertak uten kaldt loft, som i dette tilfellet, kan være spesielt utsatte når det gjelder kondensering.  
Dette er avhengig av om det er benyttet tilstrekkelig med plast innvendig og at denne har klemte skjøter. Det er videre viktig at det er tilstrekkelig isolert og at taket er tilstrekkelig utluftet utvendig.

Mose anbefales fjernet, mose tiltrekker fukt, takteking anbefales lagt om påmontert med takpapp og fuglebånd under takstein  
Inspeksjon og vurdering av takteking anbefales når forholdene gjør det mulig.  
Videre undersøkelser anbefales før kjøp, slik at tilstand og mulige utgifter blir avklart. Uten slike undersøkelser kan du risikere betydelige og uforutsette kostnader.

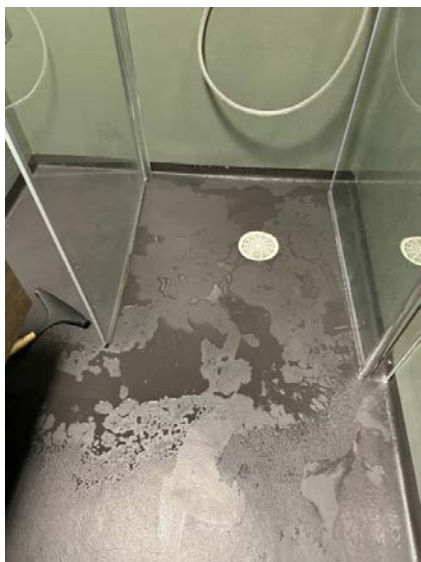
Det registreres ujevnheter i belegget på gulvet og vegg, mindre luftlommer i belegget overgang gulv/vegg.

Mer enn halvparten av forventet brukstid er passert på membran løsningen.

Det anbefales å installere et dusjkabinett for å begrense overflater for belastning med fritt vann. Manglende oppgradering av våtrommet medfører høy risiko for at konstruksjonene ikke vil tåle vanlig bruk av vann eller lekkasjer. Dagens utforming og tilstand medfører en større risiko for at våtrommets konstruksjoner ikke vill tåler lekkasjer, som også kan føre til fuktskader i tilstøtende konstruksjoner.
