**aktiv.**

Toreskogvegen 96, 4350 KLEPPE

**Enebolig over 3 etasjer med  
ettertraktet beliggenhet i populært  
og barnevennlig område på Klepp.  
Skjernet hage - Garasje**

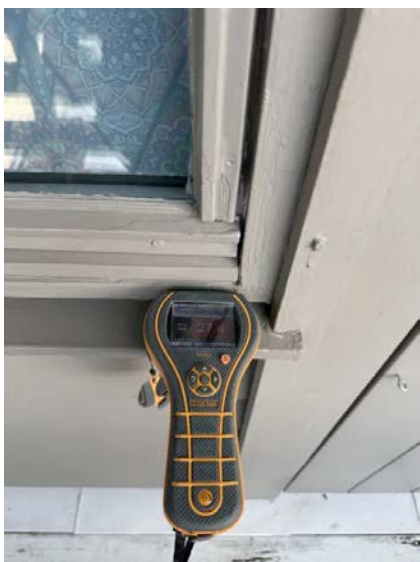
Nedbrytning, fukt registrert i utv. vinduskarm balkong

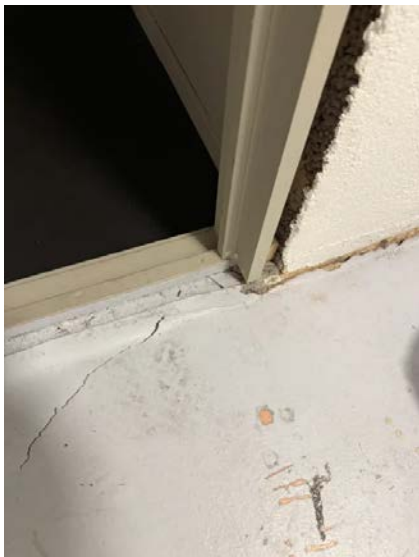
Riss/sprekk i gulvbelegg, lav oppbrett mot terskel.

Det er behov for totalrenovering av våtrommet.
